Provincia de San José  
Cantón de Desamparados  
Distrito Los Guido

Informe Técnico  
CNE-UIAR-INF-0174-2021

**Seguimiento del deslizamiento que afecta directamente varias casas al costado sur de la Urbanización Valladolid, borde del talud**

**Febrero, 2021**

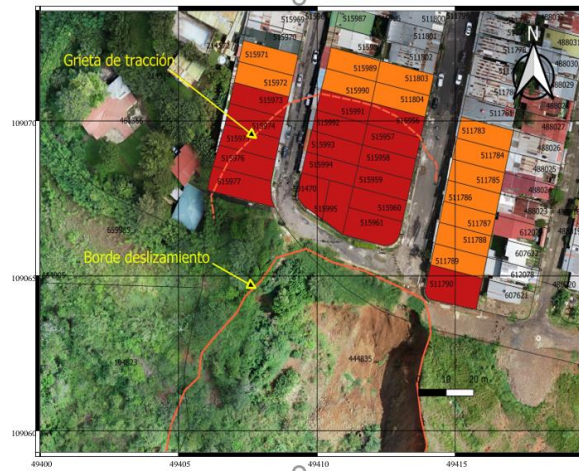
Figura No. 1 Condición del área evaluada (24-09-2020)

En la Fig. 1 (pág. 11) se presentó el escenario para setiembre-2020, se muestra la proyección de la grieta o borde superior y su incidencia de las viviendas que están comprometidas, donde algunas presentan daños de consideración, principalmente aquellas que están sobre la trazada de la grieta y de otras que no evidencian daños hasta el momento, pero, su grado de exposición es alto ante un eventual desplazamiento que puede incidir en mayores daños dado que está dentro la envolvente del área susceptible.

Debe considerarse que en el informe CNE-UIAR-INF-0762-2020, la siguiente figura No. 1, fue esencial para la toma de acciones por parte de las demás instituciones del Estado y que establece las condiciones de vulnerabilidad para esa fecha.

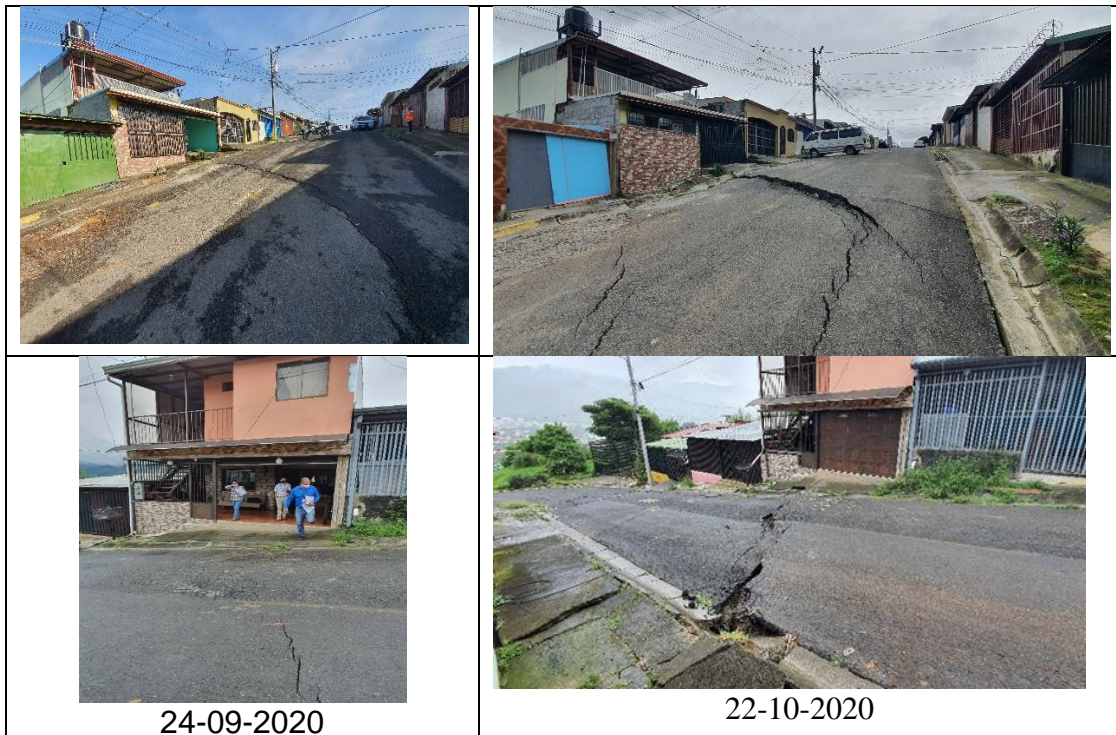
Para el 22 de octubre del 2020, se valora nuevamente el entorno al deslizamiento y su impacto a las viviendas y la calle evidenciándose un cambio sustancial, con mayores daños en las edificaciones y las calles.

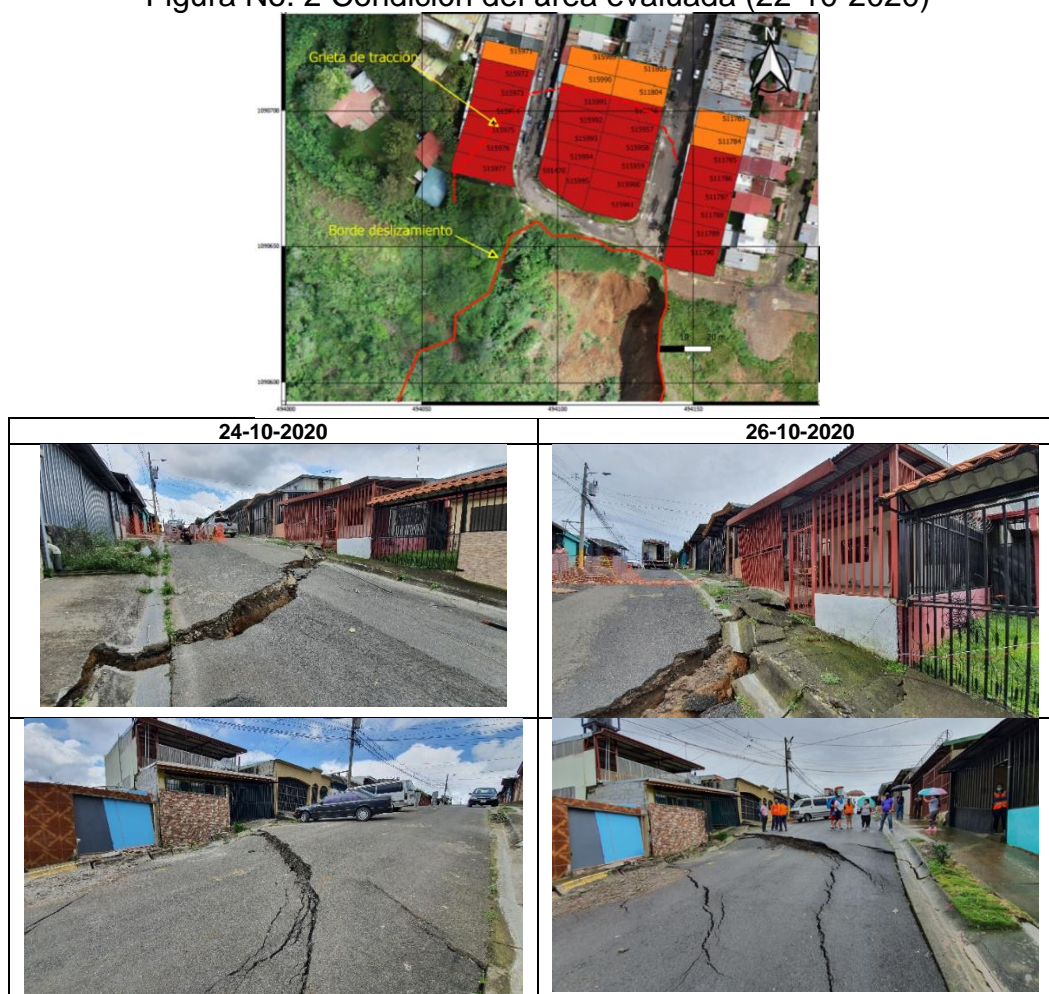
Figura No. 2 Condición del área evaluada (22-10-2020)

En el informe CNE-UIAR-INF-0815-2020, ver figura No. 2 del 22-10-2020, están integrados los casos indicados del informe CNE-UIAR-INF-0762-2020, figura No. 1 (24-09-2020), donde varias fincas identificadas en color anaranjado y que están dentro de la zona de amortiguamiento, han tenido daños leves debido a cambios sustanciales en el comportamiento de la masa inestable, evidenciándose nuevas fisuras en sus construcciones, portones que ya no cierran y accesibilidad vehicular, además de una leve ampliación de la traza de la corona en su entorno actual, deben ser evacuadas preventivamente para un total integral de 24 viviendas.

Las mismas fueron incorporadas dentro del grupo de propiedades del punto 3, tal como se indica a continuación en la siguiente figura No. 2.

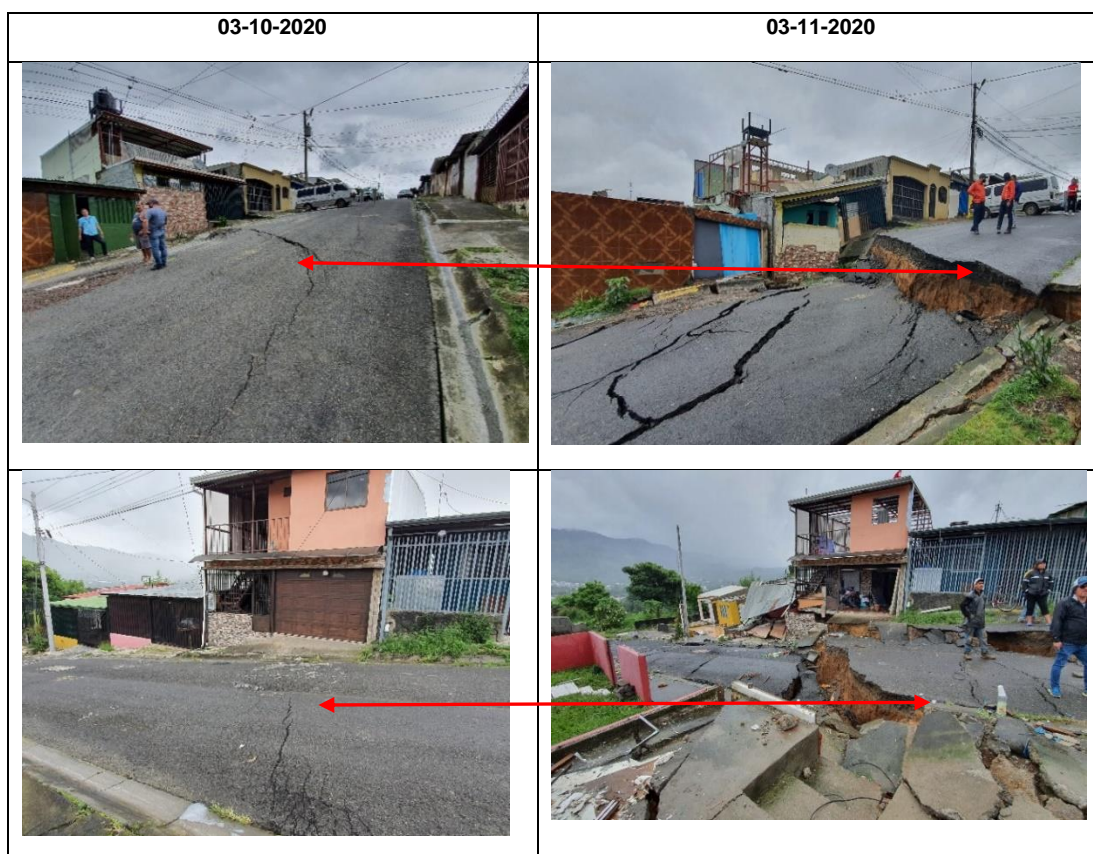
**Comparación de puntos en un mes (octubre-noviembre)**

A partir del 01 de noviembre del 2020, se presenta un importante cambio en el desplazamiento y deformación del terreno, con daños totales en todas las casas que fueron incorporadas en las Fig. 1 y 2 y consideradas en los informes CNE-UIAR-INF-0762-2020 y CNE-UIAR-INF-0815-2020 y CNE-UIAR-0953-2020, manteniendo las recomendaciones iniciales y desarrollando acciones y seguimiento en este informe.

A raíz de la influencia indirecta del Huracán ETA (noviembre-2020), en nuestro país y en especial el área donde se ubica el deslizamiento Valladolid, se incrementó la velocidad de desplazamiento de la masa, tanto vertical como horizontal, así como, mayor incremento grietas en toda el área.

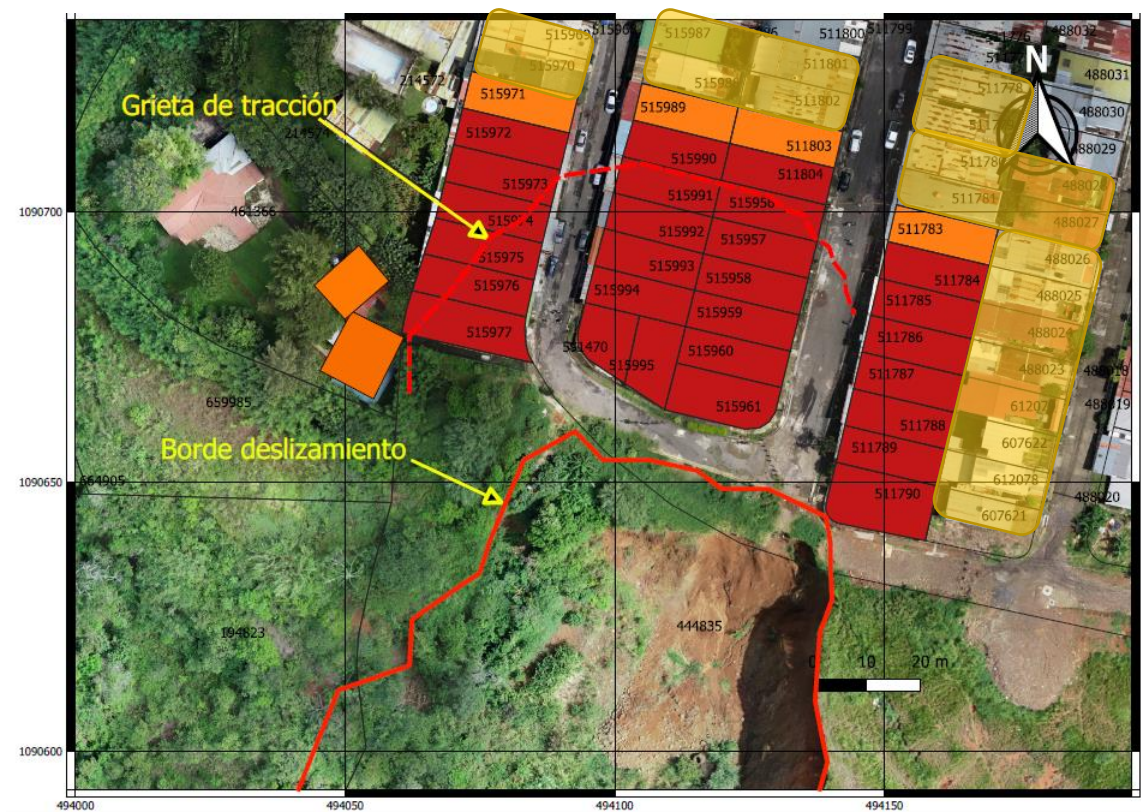
**Figura No. 3 Condición del área evaluada (15-02-2021)**

A partir del 04 de noviembre del 2020 al 15 de febrero-2021, se incorporan otras fincas, que se identifican en la figura No. 3, que pasan de naranja a rojo, además, se establece una zona buffer (naranja) y en febrero del 2021, se incorpora una franja de más fincas de color amarillo (vigilancia y monitoreo) para que se establezca el seguimiento oportuno.

Identificador	Recomendación
Fincas en color rojo	Todas las viviendas que se ubican sobre la grieta, borde de corona y localizadas dentro de la envolvente al sur hasta el borde del talud están comprometidas totalmente y expuestas a agrietamientos, hundimientos, así como la destrucción total tal y como se originó recientemente.
Fincas en color naranja  Zona buffer o de amortiguamiento	<ul style="list-style-type: none"> <li>• Corresponde a las viviendas que se ubican en la parte superior de la grieta y en el borde lateral como una zona de amortiguamiento.</li> <li>• Actualmente están habitadas</li> <li>• Esta condición está sujeta a como se va dando el asentamiento diferencial del escarpe de la corona o la aparición o prolongación de la corona a corto o mediano plazo hacia el norte.</li> <li>• Es por ello, por lo que, si en un corto plazo se da algún cambio en las condiciones de la trazada de la grieta o escalón, modificado su condición de permanencia en las viviendas.</li> <li>• A cada propietario se le explico esta condición y que estuvieran atentos a las condiciones.</li> <li>• Se está dando seguimiento oportuno por parte del CME, CME y CNE</li> </ul>

Fincas en color amarillo	Viviendas que actualmente limitan con la zona de amortiguamiento al norte o el costado este de la franja roja. Dar seguimiento, monitoreo oportuno de posibles evidencias en las paredes, pisos, tubería o esquina de ventanas entre otros.

2. El grado de vulnerabilidad es muy alto para la parte interna (zona roja) del deslizamiento, donde los asentamientos, basculamientos del terreno generó la destrucción total de muchas casas.

3. Se estableció la evacuación preventiva de las familias involucradas dentro de esta zona, debido al peligro inminente, y del colapso de las estructuras sobre todo considerando las actuales condiciones lluviosas y el posible movimiento abrupto de la masa. (fincas en rojo en la figura No. 3, pág. 14) que corresponden a:

1. Por lo tanto, en virtud de las condiciones actuales, así como, de las evidencias comprobadas por la inspección de campo y de la información existe desde el punto de vista topográfico hasta noviembre-2020, se presentaron los mayores movimientos del deslizamiento, así como, de la afectación directamente en las edificaciones con daños de consideración desde el punto de vista estructural, que están comprometiendo a una serie de viviendas de una parte de la Urbanización Valladolid de Los Guidos se identifica las fincas en rojo en el fig. 3, pág. 14.

4. Las fincas identificadas en color naranja (fig. 3, pág. 14) quedan dentro de una zona de amortiguamiento (zona Buffer) que implica que, de existir agrietamientos o evidencias importantes en las estructuras de las casas, así como, de un comportamiento o cambio sustancial en la masa inestable, tal como la ampliación de la traza de la corona en su entorno actual hacia el norte, deben ser evacuadas y aplicar las regulaciones de servicios e incorporarlas dentro del grupo de propiedades del punto 3.

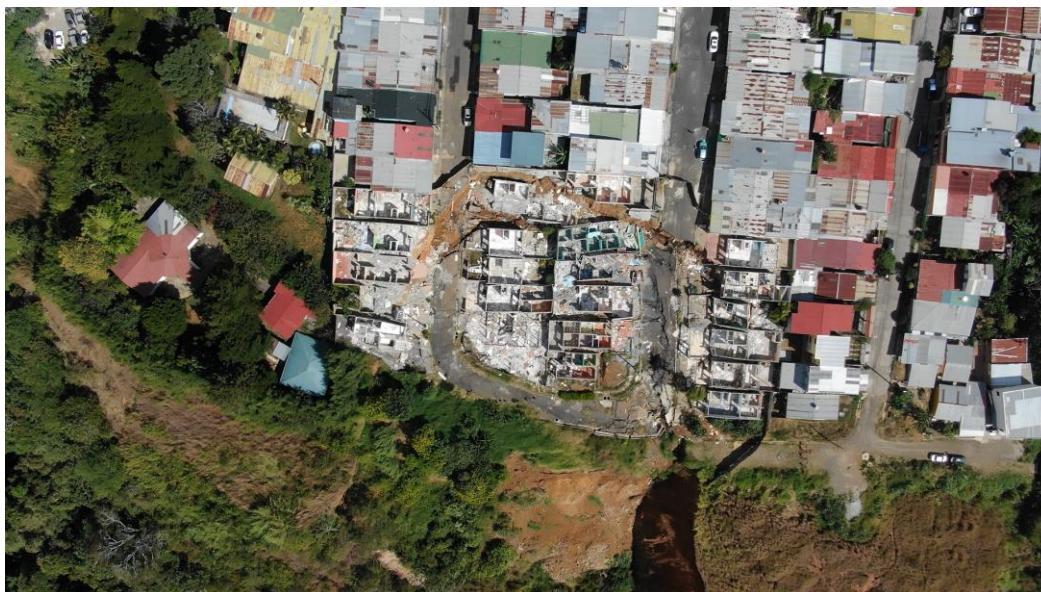
Para el 15 de febrero del 2021, en compañía de funcionarios del Ministerio de Salud de Desamparados, se evalúa el área y se determina que prácticamente las condiciones se mantienen iguales a noviembre-diciembre del 2020, más bien, se inserta una franja de color amarillo al costado norte y este del área de deslizamiento con la finalidad de estar monitoreando estas estructuras. La fotografía corresponde al día de la inspección donde se visualiza la afectación y el escarpe del deslizamiento.
