**INFORME TÉCNICO**

**CNE-UIAR-INF-0395-2021**

**Valoración de riesgo de terreno en Cañas Viejo de Santa Cruz, por problemas de inundación y afectaciones por anegamientos en alrededores.**

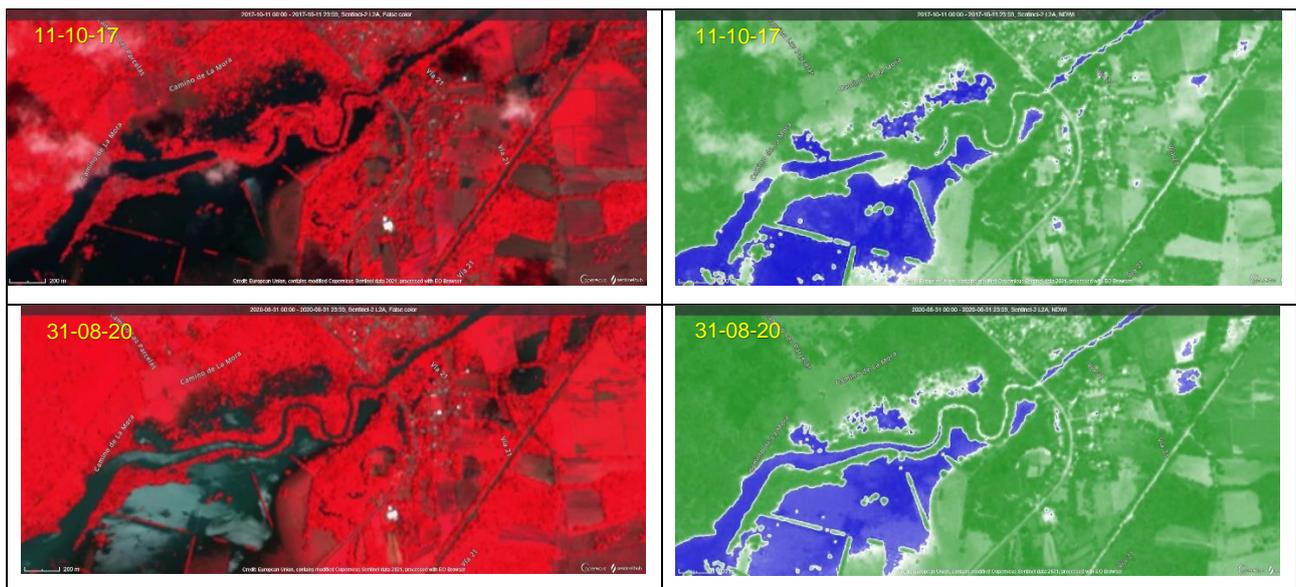
Los eventos de inundación más recientes en la propiedad del señor Geovanny Páez ocurrieron durante Nate en 2017 y agosto de 2020, generando anegamientos en la zona de planicie adenaña al cauce del río Bolsón, quedando evidenciada en las imágenes del satélite Sentinel 2, tal y como se aprecia en la figura 1 y 2, donde en la imagen infrarrojo se observan al 11 de octubre de 2017 y 31 de agosto del 2020, sectores en los cuales el agua no pudo drenar y se mantenía acumulada.

Figura 1: imágenes infrarrojo y composición que muestra las zonas anegadas adenañas al cauce del río Cañas Viejo, eventos de 2017 y 2020. Tomadas del satélite Sentinel.

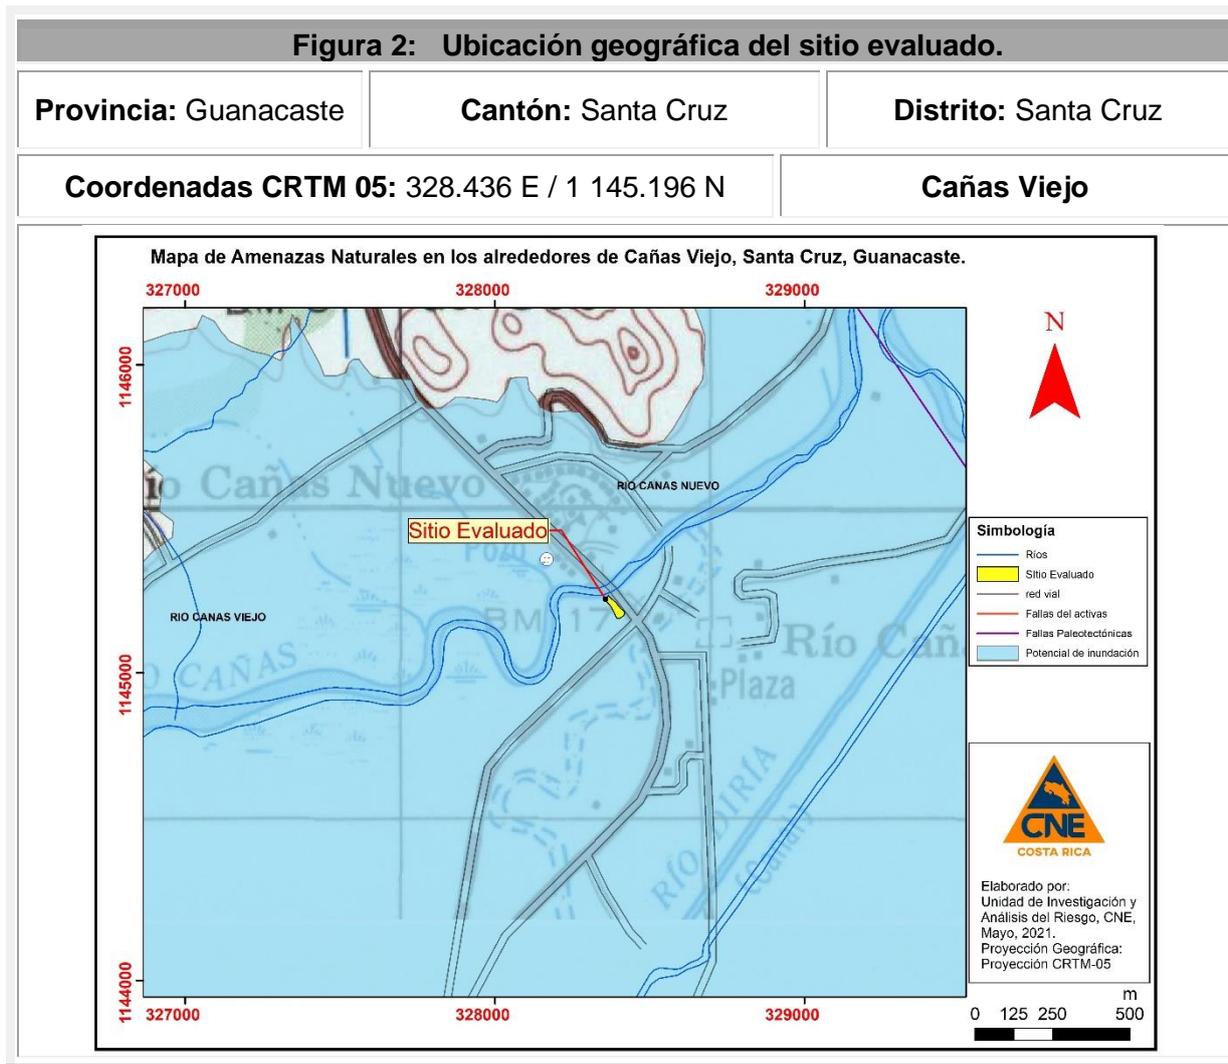
- A. Según el Mapa de Amenazas Naturales Potenciales de la CNE, la zona evaluada se encuentra dentro de la zona identificada con inundaciones potenciales del río Cañas Viejo, el cual tiene crecidas extraordinarias de caudal cuando se dan fuertes lluvias en la zona, impidiendo el adecuado desagüe de sus ríos afluentes e inundando el sector.

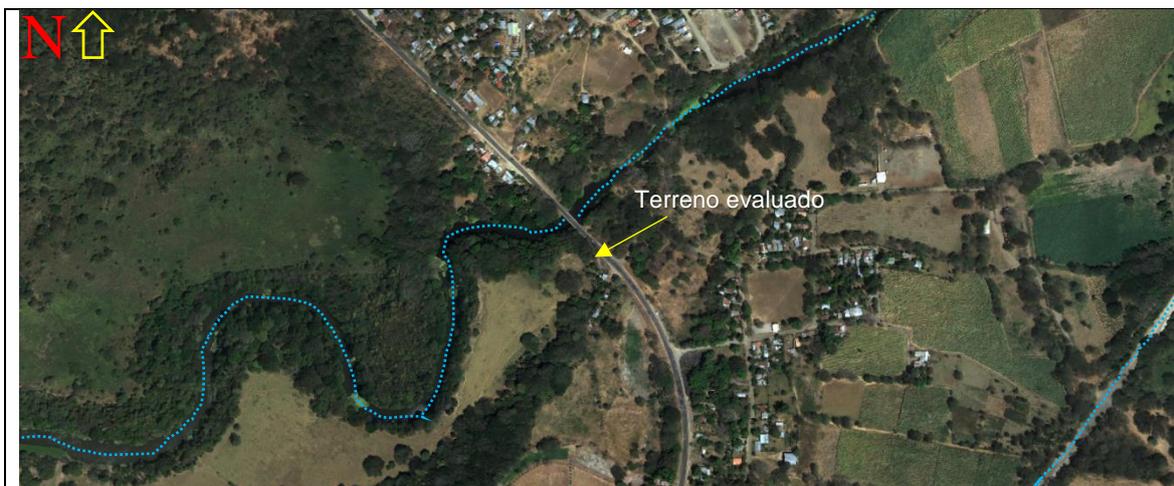
- B. El sector donde se realiza la evaluación se localiza dentro de la planicie aluvial del río Tempisque, en su afluente el río Cañas Viejo. El terreno donde habita el señor Geovanny Páez posee frente a calle pública; ruta nacional N° 21, y forma parte de la zona de protección del río, colinda con la margen derecha del cauce del río Cañas Viejo.

Figura 3: zona evaluada ubicada en la planicie aluvial del río Cañas Viejo, sitio colindando con el cauce del río.

- B. Se debe de respetar la distancia de retiro del cauce, la cual está definida como la zona de protección, establecida según el artículo N° 33 de la Ley Forestal 7575, donde no se permiten construcciones o infraestructuras

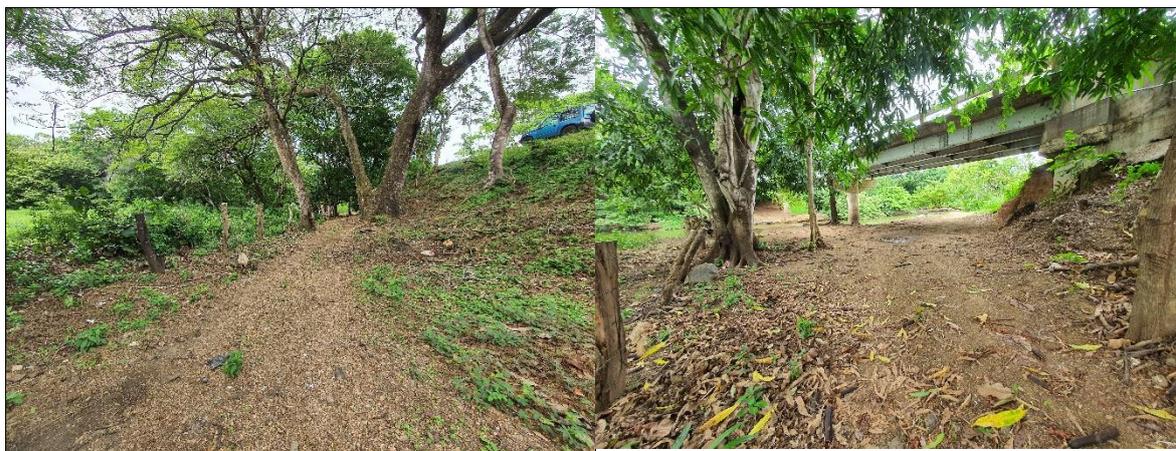
- C. En la visita de campo realizada se observan evidencias del anegamiento generado en el sitio a causa de la crecida y desbordamientos del río Cañas Viejo en los eventos de los últimos años. Se observa la acumulación de desechos orgánicos e inorgánicos en la zona de la planicie aledaña.

Figura 4: planicie aluvial aledaña a la margen derecha del río Cañas Viejo, sector anegado recurrentemente.

- F. Se recomienda a los vecinos de la zona evaluada, mantener el cauce libre de desechos y escombros, que aseguren el flujo continuo del caudal durante las crecidas extraordinarias.

- G. La Municipalidad de Santa Cruz deberá realizar periódicamente, según las condiciones de acumulación de materiales en el cauce del río Cañas Viejo y cercanos, una adecuada canalización que ayude a recuperar la capacidad hidráulica del cauce y disminuya la amenaza de inundación en el sector.

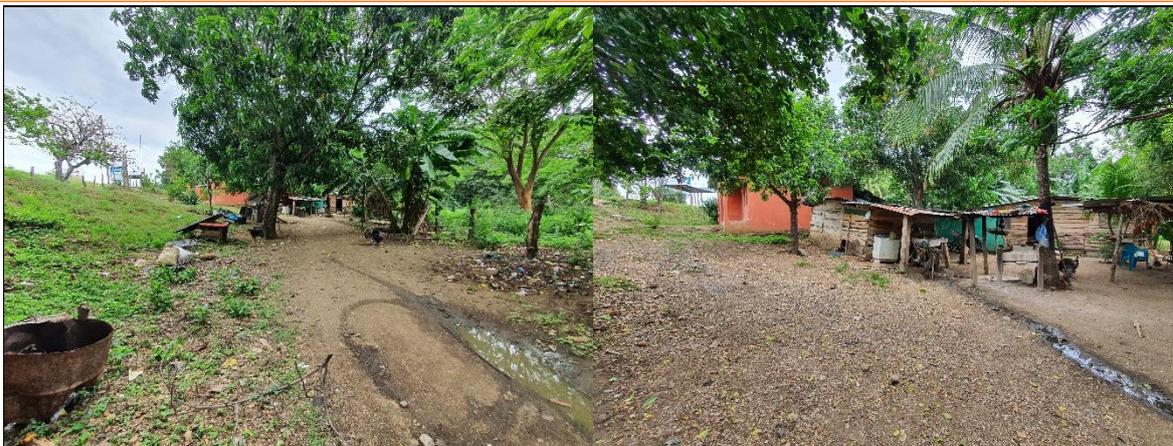
Figura 5: topografía plana frente a calle pública, vivienda de Geovanny Páez y Katherine Páez, en la margen derecha del río Cañas Viejo.

- 
- E. La MOPT-CONAVI deberá realizar mejoras en los sistemas de canalización, recolección y manejo de aguas pluviales a lo largo de la ruta nacional N° 21, ubicada en el sector evaluado, para que las viviendas y las edificaciones ubicadas frente a calle no se vean afectadas por anegamientos.

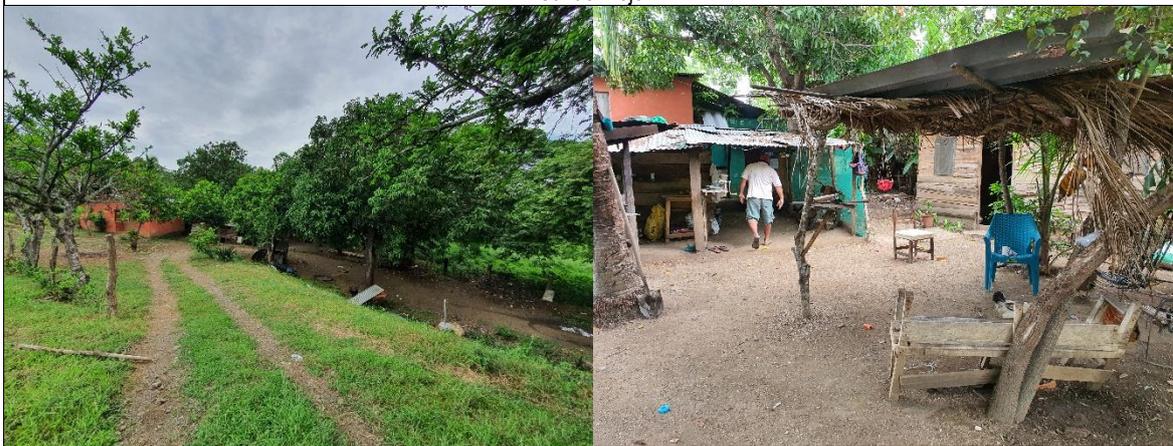
- D. En el sitio evaluado se ubican las viviendas en madera del señor Geovanny Páez Villegas; la cual habita solo, y la vivienda de su hija Katherine Páez Ortiz; habitada en compañía de su esposo e hija menor de edad. Dichas estructuras presentan un estado visualmente deteriorado y ruinoso, generando una mayor vulnerabilidad a los impactos y pérdidas durante los eventos de inundación, debido a la planicie y potencial de arrastre de la corriente en este sector.

Figura 6: viviendas en zona baja, construidas de madera en estado visualmente deteriorado y ruinoso, con problemas constructivos.

- A. De acuerdo con el mapa de amenazas naturales potenciales de la CNE, informes técnicos y lo observado en la visita al sitio evaluado, **no se recomienda ningún tipo de construcción o infraestructura en la que exista la permanencia constante o temporal de personas** en ellas.

- C. El Ministerio de Salud deberá evaluar las condiciones de las viviendas del señor Geovanny Páez Villegas y de su hija Katherine Páez Ortiz, y de acuerdo con las competencias otorgadas mediante la ley general de salud, girar las ordenes sanitarias correspondientes, en caso de que proceda.

- D. La Municipalidad de Santa Cruz, en acompañamiento con el IMAS, y demás instituciones de bien social, deberán buscar los mecanismos institucionales de posible ayuda para trasladar de manera temporal a un lugar seguro al señor Geovanny Páez Villegas y Katherine Páez Ortiz, ubicados en la zona de riesgo, esto mientras en coordinación con el Ministerio de Vivienda o las instituciones acreditadas en el sistema de vivienda, se evalúa el posible traslado definitivo de las familias involucradas a una zona sin exposición o impacto de amenazas naturales
