**Asunto: Remisión Informe análisis terreno Santa Cruz, Guanacaste**

**Análisis de criterios técnicos para la pre selección digital de terrenos para el aval de proyectos habitacionales con mas de 200 viviendas, por medio del Sistema Financiero Nacional de Vivienda (SFNV)**

<b>Nombre del proyecto:</b> Las Pastoras		<b>N° Consecutivo:</b> MIVAH-DVMVAH-DVAH-DATV-INF - 007-2020	
<b>Empresa Desarrolladora:</b> Ines Villalta Cabalceta		<b>Cédula Jurídica:</b> 5-07090335	
<b>Análisis realizado por:</b> Sergio Zúñiga Gamboa		<b>Fechas</b>	<b>Recibido</b> 16/3/2020
			<b>Finalizado</b> 18/3/2020
<b>Información básica del terreno para el Proyecto</b>			
<b>Plano Catastro</b>		<b>Número de Finca</b>	<b>Área de la propiedad (m2)</b>
G-1134-1974	Adjunto SI	No indica	Según Plano 15171,61 m2
<b>Propietario(s) del terreno:</b> Miriam Villalta Cabalceta		<b>Cédula(s):</b> Ni	
<b>Provincia</b> Guanacaste	<b>Cantón</b> Santa Cruz	<b>Distrito</b> 27 de abril	<b>Barrio</b> Hatillo
<b>Coordenadas Geográficas (CRTM05)</b>		Este: 312122 ; Norte: 1139602	
<b>Ubicación exacta:</b>	Del salón comunal de Hatillo 300 metros Norte		
<b>Acceso a la propiedad</b>	<input checked="" type="checkbox"/> CALLE PÚBLICA

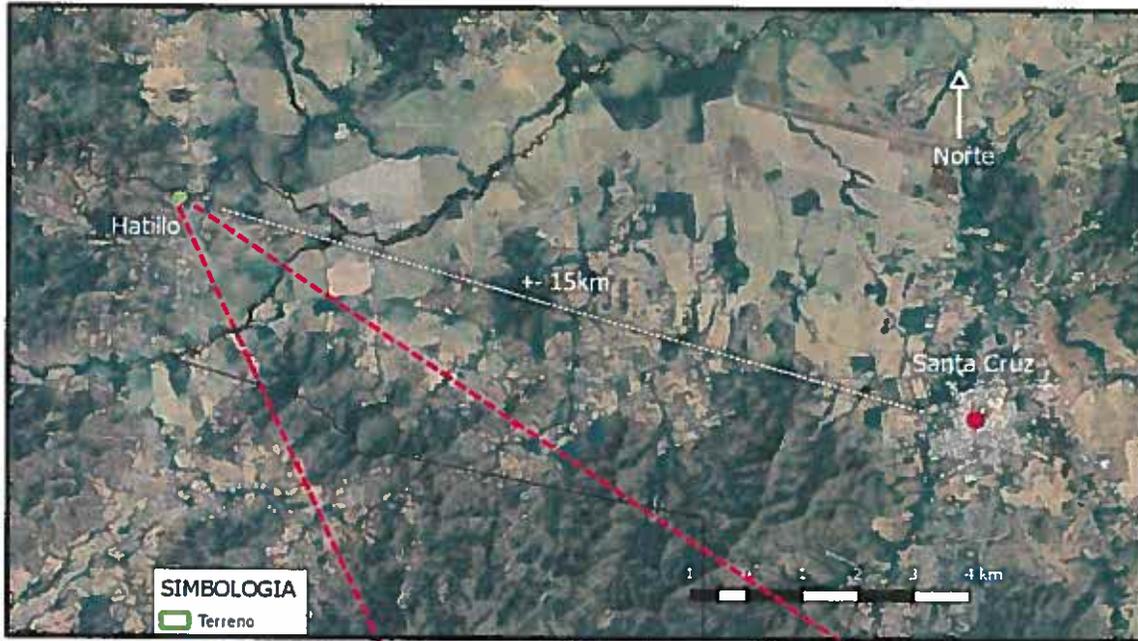
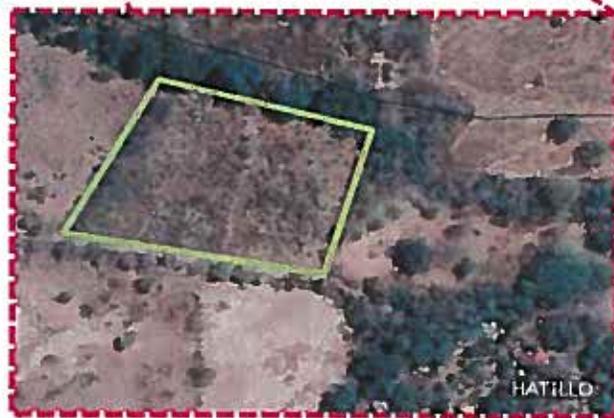
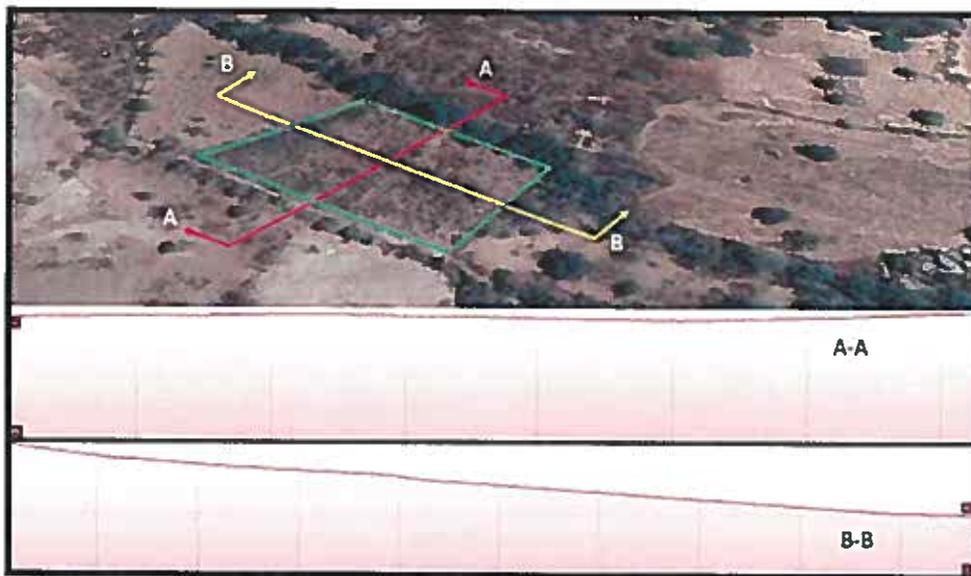
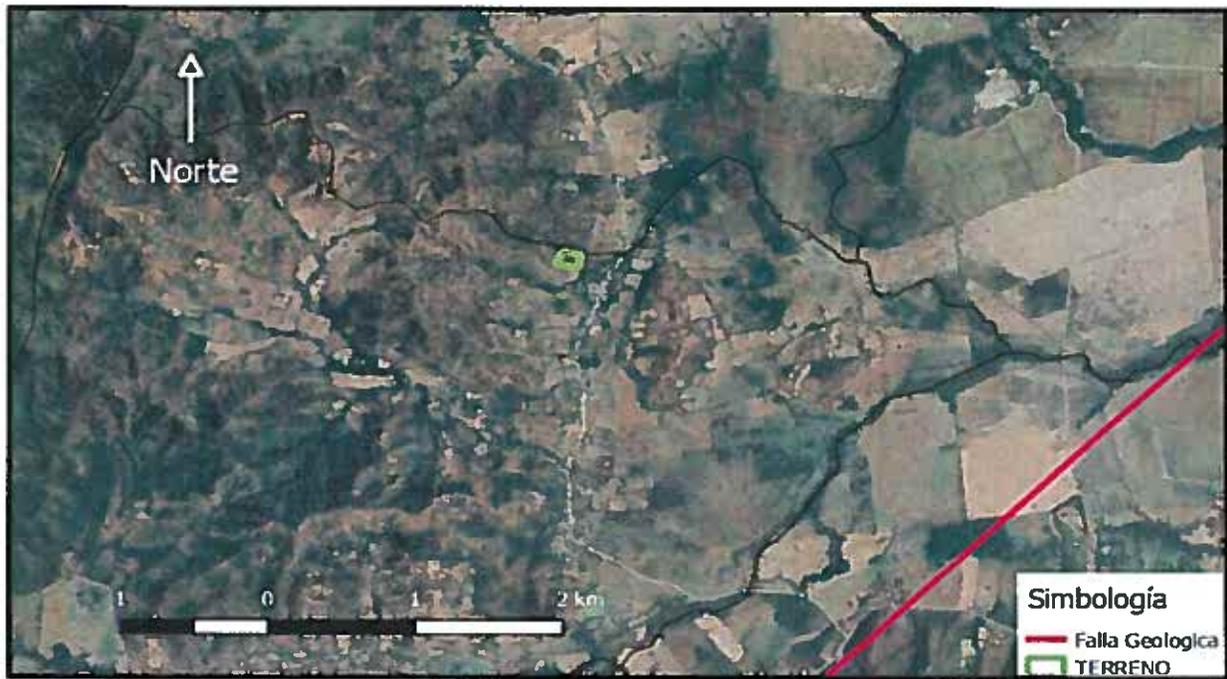
### Ubicación del terreno, topografía y vulnerabilidad

Pendiente predominante del terreno	10% - 19,99%
Topografía predominante del terreno propuesto	Terreno plano
Nivel de pendiente con respecto a la calle	A nivel de calle

Ubicación del terreno en zona de riesgo	<input type="checkbox"/> SI	Tipo de Riesgo presente	<input type="checkbox"/> INUNDACION
	<input checked="" type="checkbox"/> NO VISTO BUENO		<input type="checkbox"/> DESLIZAMIENTO
			<input checked="" type="checkbox"/> FALLA GEOLOGICA A MENOS DE 1000 METROS

La Municipalidad solamente tiene Plan Regulador costero.

- Se recomienda realizar estudio de suelos del terreno, tanto capacidad de soporte como capacidad de infiltración.
- No hay uso de suelo ni Plan Regulador donde se ubica el terreno.

- El terreno no posee amenazas naturales, sin embargo, es importante mencionar que la información utilizada de amenazas naturales potenciales es un mapa general de la zona de la Comisión Nacional de Emergencia del 2014 y tiene sus limitaciones en cuanto a información detallada. Por lo tanto, deberá realizarse un estudio puntual de amenazas naturales potenciales específicamente donde se ubica el terreno.

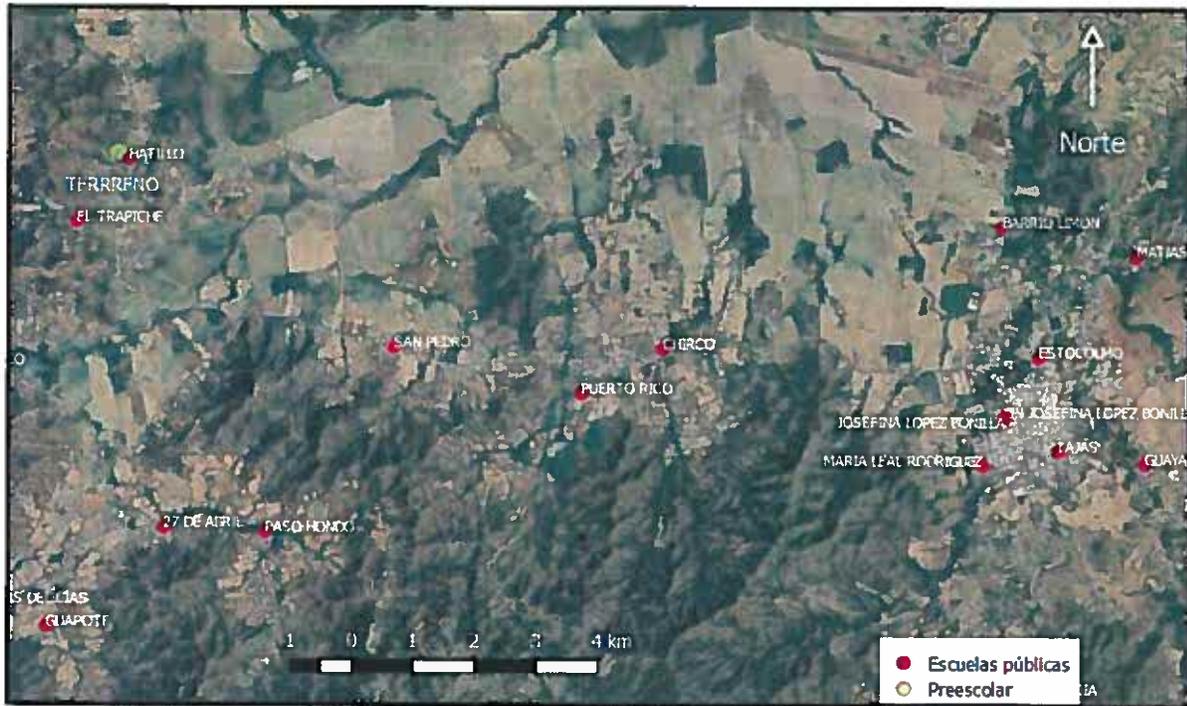
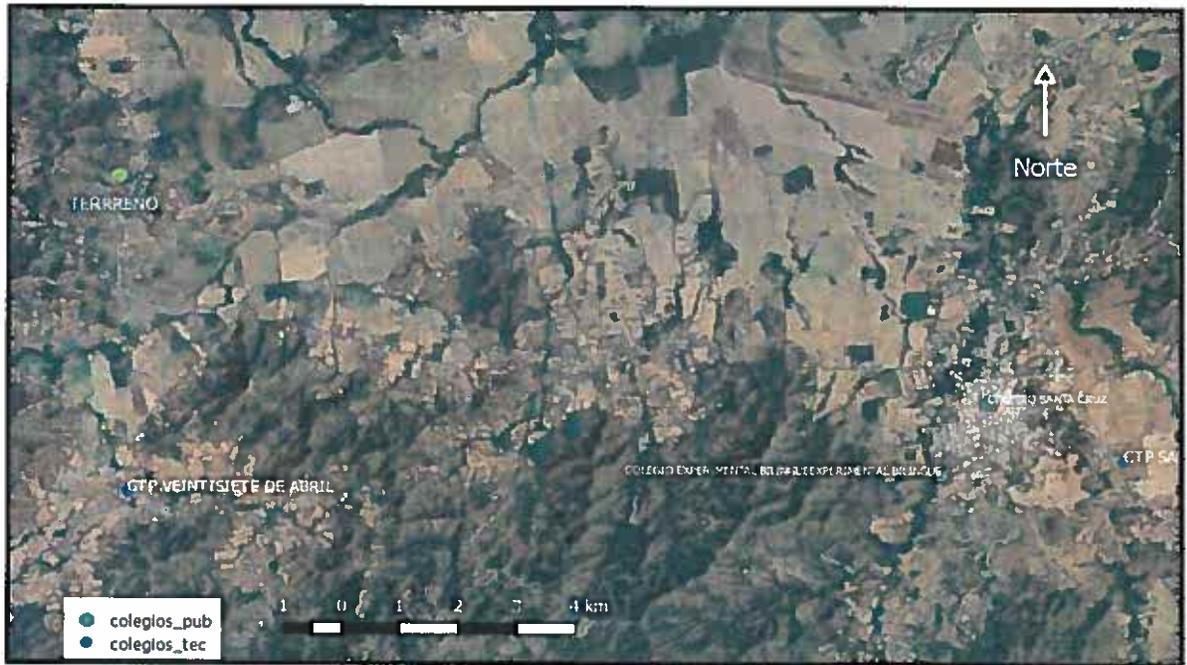
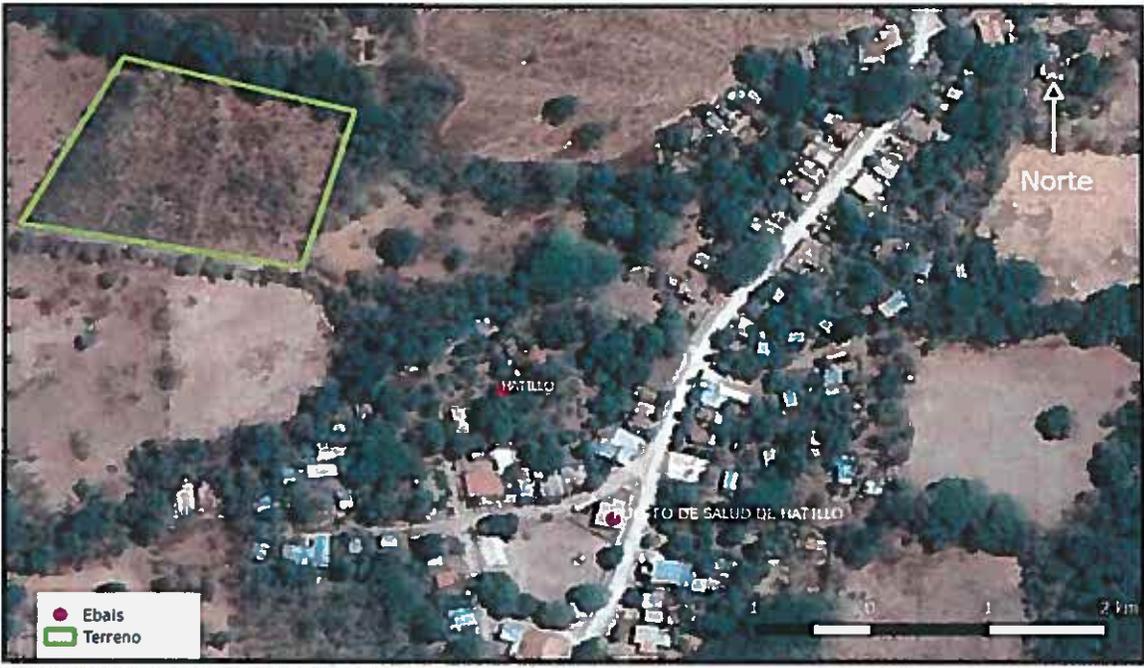
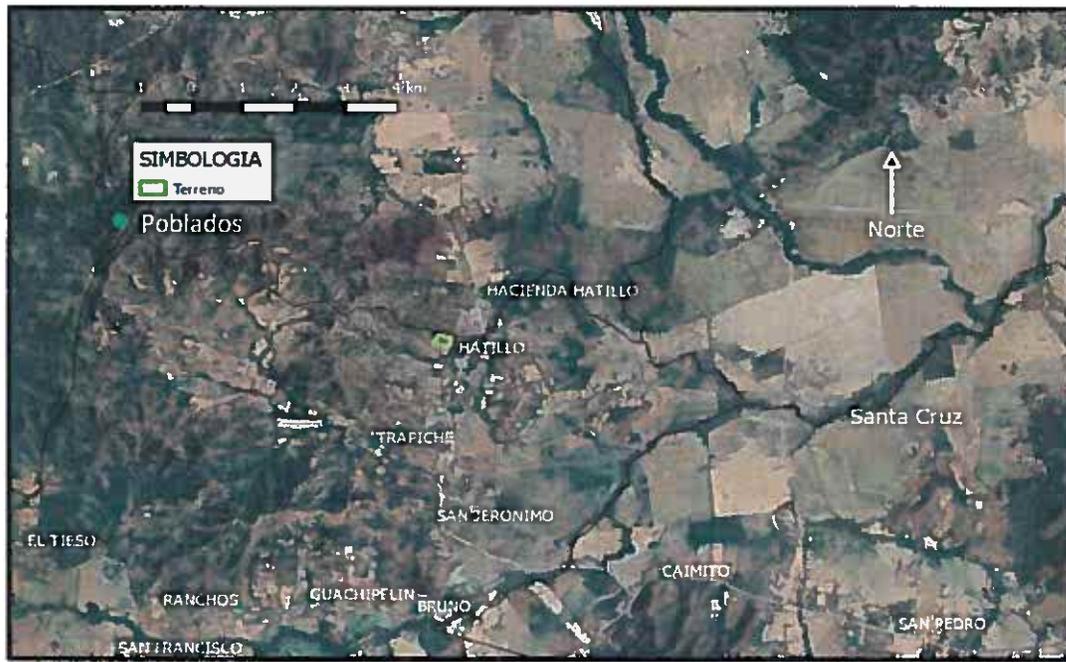
### Ubicación del proyecto con respecto a servicios, educación, salud y poblaciones cercanas

Disponibilidad de Servicios Públicos			
Disponibilidad de Servicios Públicos: (Existencia de agua)	<input checked="" type="checkbox"/> SI	<b>APROBADO</b>	Disponibilidad de Servicios Públicos: Energía Eléctrica
	<input type="checkbox"/> NO		
		<input type="checkbox"/> NO	
Capacidad Hidráulica (infraestructura necesaria para llevar el agua potable a las viviendas que se construirían)	Existencia de infraestructura		
	<input type="checkbox"/> SI EXISTE	<input checked="" type="checkbox"/> NO EXISTE	
<b>NOTA: Los costos que sean necesarios para resolver este faltante en infraestructura deberán ser considerados por el BANHVI oportunamente</b>			
Presencia de alcantarillado sanitario		NO existe alcantarillado sanitario	
Tipo de Tratamiento de aguas residuales propuesto			
<input checked="" type="checkbox"/> TANQUE SEPTICO Y DRENAJES INDIVIDUALES		<input type="checkbox"/> PLANTA DE TRATAMIENTO	
Presencia de alcantarillado pluvial		NO existe alcantarillado pluvial

Posibilidad de evacuación pluvial a cuerpos de agua cercanos		<input type="checkbox"/> SI	<input checked="" type="checkbox"/> NO <b>RECOMENDAR ESTUDIOS</b>

El servicio de disponibilidad de agua potable para el proyecto, está sujeto en tanto el desarrollador realice las mejoras de infraestructura sobre el paso de tubería a través del yurro o quebrada de flujo no permanente, para llevar el líquido hasta el proyecto.

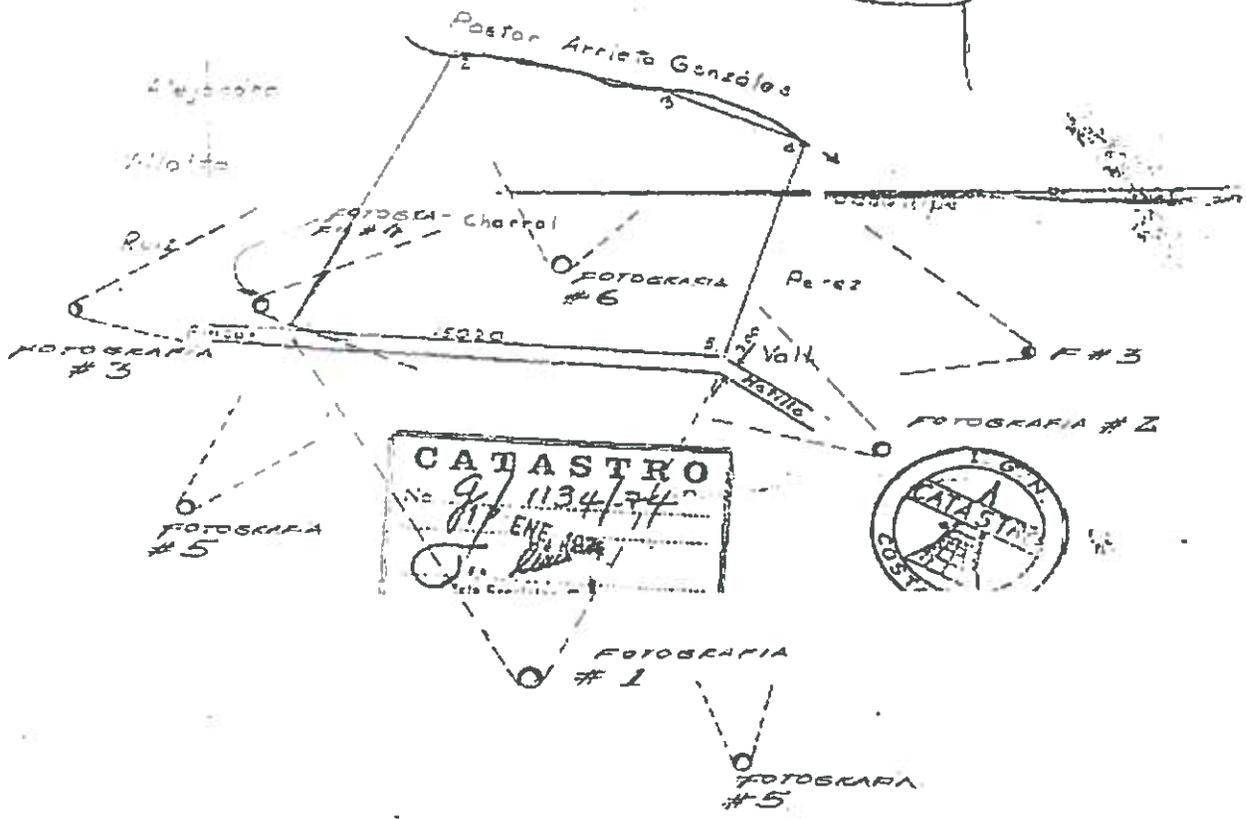
PLANO CATRASTRO

Hoja Catastro No 3042

1	2	N 26° 59' E	127.96
2	3	S 77° 00' E	73.68
3	4	S 66° 25' E	54.11
4	5	S 18° 40' W	92.96
5	1	N 85° 19' N	156.20

- Solicitar al desarrollador un plano catastro actualizado del inmueble.
