Ministerio de Vivienda y Asentamientos Humanos
Dirección de Vivienda y Asentamientos Humanos

Análisis de criterios técnicos para la pre selección digital de terrenos para el aval de proyectos habitacionales con mas de 200 viviendas, por medio del Sistema Financiero Nacional de Vivienda (SFNV)

Nombre del proyecto: Finca Betania		N° Consecutivo: MIVAH-DVMVAH-DVAH-DATV-INF- 0012 - 2020	
Empresa Desarrolladora: no dato		Cédula Jurídica: no dato	
Análisis realizado por: Francisco Padilla Rugama		Fechas	Recibido 26/05/2020
			Finalizado 22/06/2020
Información básica del terreno para el Proyecto			
Plano Catastro		Número de Finca	Área de la propiedad (m2)
7-9668-1975	Adjunto	174487-000	Según Plano 182.228
			Según Registro 158.063
Propietario(s) del terreno:		Cédula(s):	
Fiduciaria Unibac S.A		3-101-353395	
Provincia	Cantón	Distrito	Barrio
Limon	Siquirres	Siquirres	Betania
Coordenadas Geográficas (CRTM05)		NORTE: 1116070 (10 05' 34.86'') ESTE: 556165 (83 29' 25.59'')	
Ubicación exacta:	100 m sur y 2.5 km del cementerio de Siquirres, sobre carretera 32		
Acceso a la propiedad	<input checked="" type="checkbox"/> CALLE PÚBLICA		<input type="checkbox"/> SERVIDUMBRE
Uso del Suelo:	No hay pla

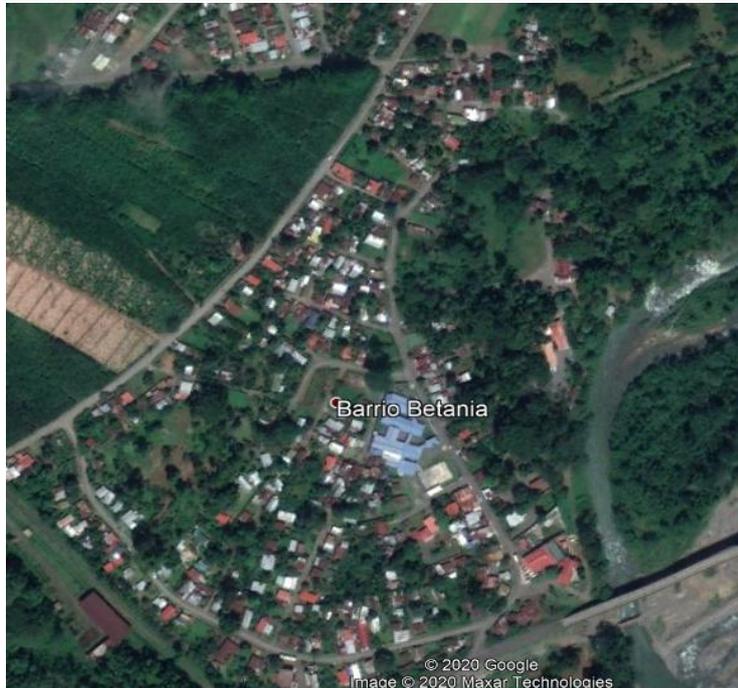
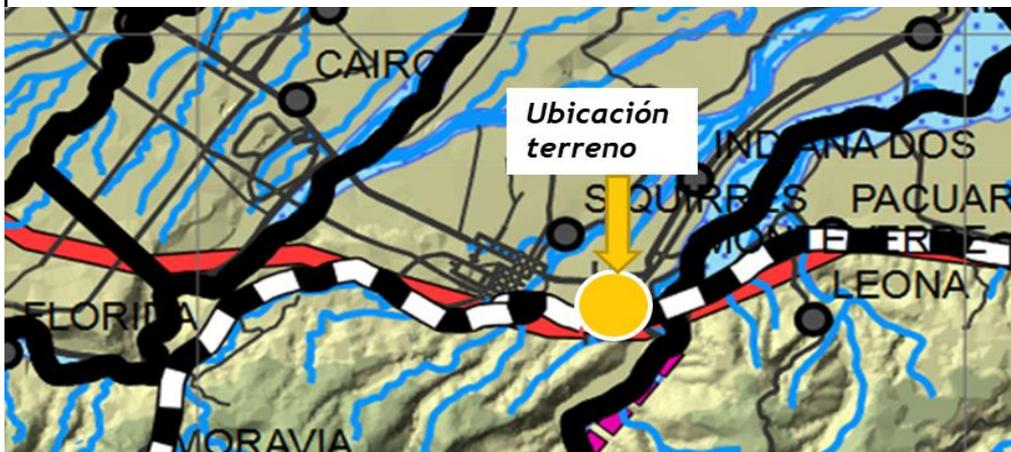
Ubicación del terreno, topografía y vulnerabilidad

Pendiente predominante del terreno	5% - 9,99%
Topografía predominante del terreno propuesto	Terreno plano
Nivel de pendiente con respecto a la calle	NO HAY DATO

Amenazas naturales	
Ubicación del terreno en zona de riesgo <input checked="" type="checkbox"/> SI RECOMENDAR ESTUDIOS <input type="checkbox"/> NO	Tipo de Riesgo presente <input checked="" type="checkbox"/> INUNDACION <input type="checkbox"/> DESLIZAMIENTO <input checked="" type="checkbox"/> FALLA GEOLOGICA A MENOS DE

El terreno puede presentar problemas de inundación.

Realizar los estudios necesarios que identifiquen la vulnerabilidad del terreno con respecto a inundación, y que indiquen las acciones necesarias para mitigar los efectos de la misma.

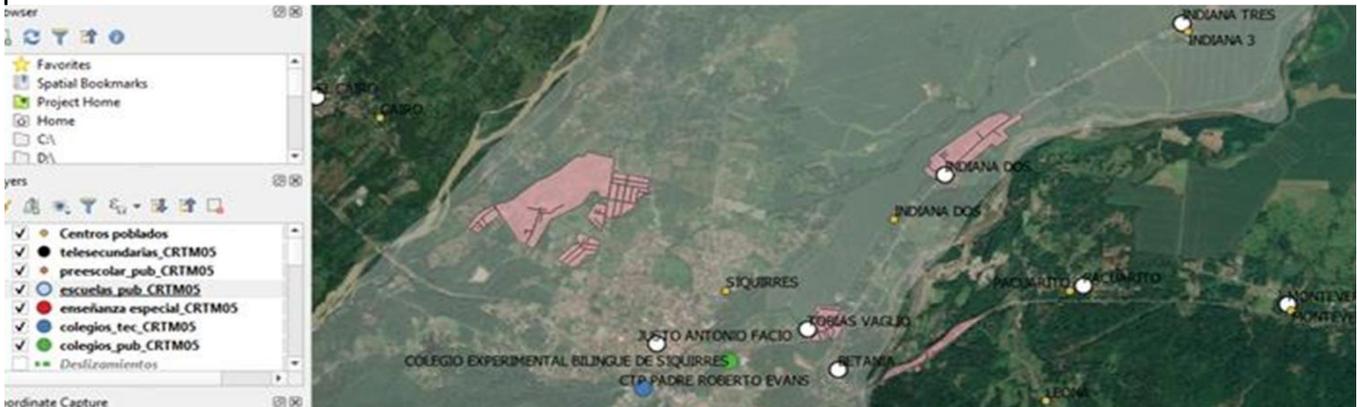
ESCUELAS, COLEGIOS Y CENTROS POBLADOS

Educación Primaria		
Nombre Centro Educativo Centro de Siquirres	Distancia (Km) sobre calle	Observaciones
Capacidad actual de matrícula ND	Demanda estimada ND	1

Educación Secundaria		
Nombre Centro Educativo Centro de Siquirres	Distancia (Km)	Observaciones
Capacidad actual de matrícula ND	Demanda estimada ND	2
PRECAUCIÓN

El terreno cuenta con disponibilidad de centros educativos y centros de salud, en un radio de aproximadamente 1 a 2 km., debido a la cercanía del centro de Siquirres. Ya que las familias viven en el terreno en invasión, se supone que no hay problemas con la capacidad instalada de los servicios, pero se recomienda el análisis social que lo verifique.

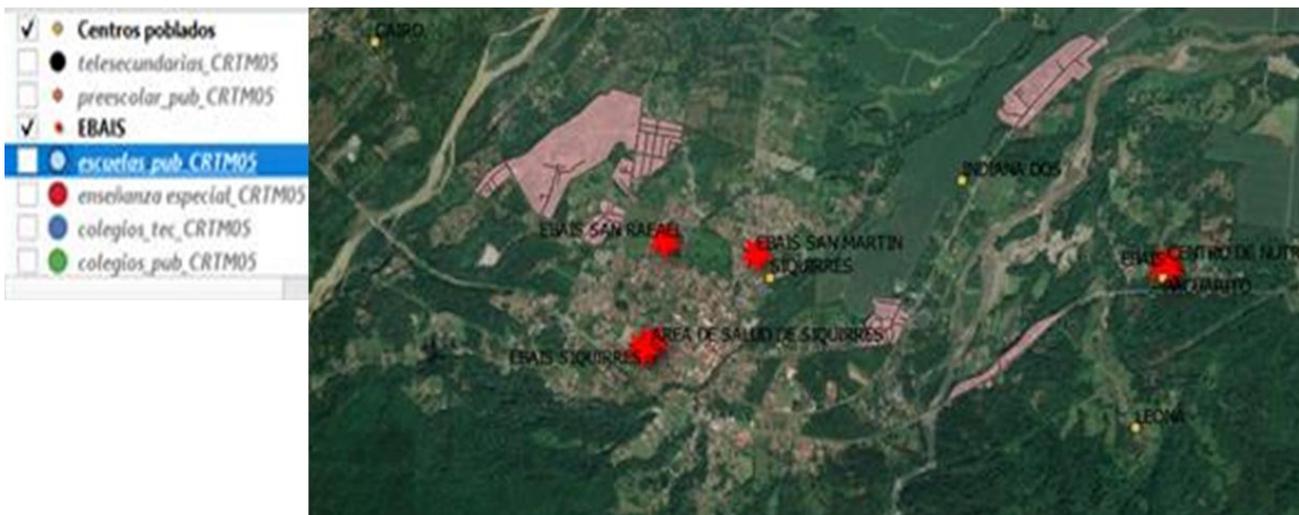
EBAIS Y CENTROS POBLADOS

Infraestructura de salud más cercana al terreno propuesto		
Infraestructura Básica de Atención Integral de Salud		
Nombre Clínica - EBAIS EBAIS Betania	Distancia (Km)	Observaciones
Capacidad de atención ND	Demanda estimada ND	0,1

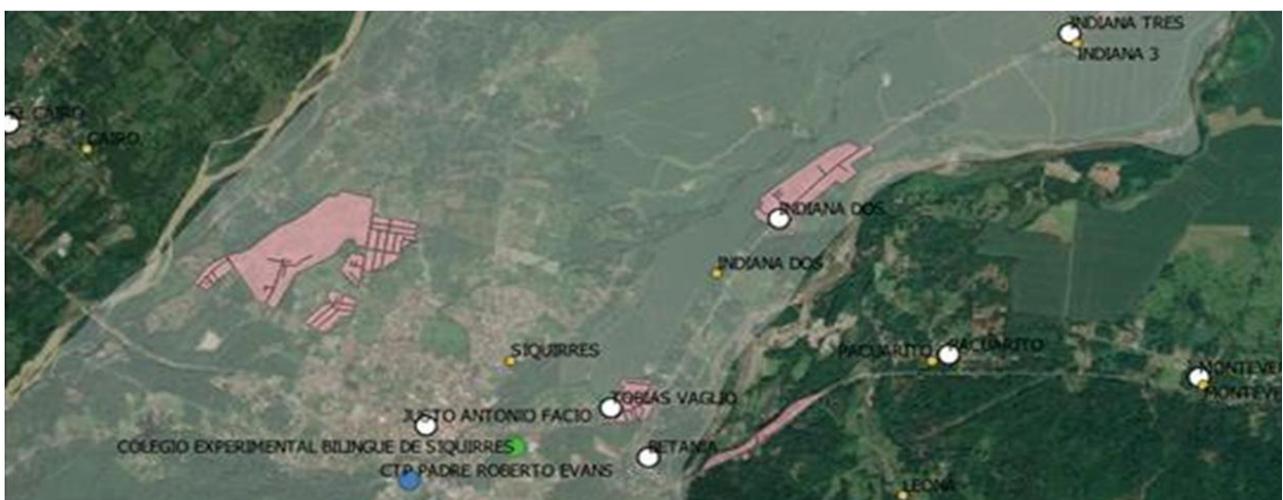
CENTROS POBLADOS

Por su ubicación y cercanía al centro urbano de Siquirres (2.5 km), tiene accesibilidad a servicios públicos, económicos y sociales.
