FVR-GG-054-2020

**Referencia: Trámite de permiso de vertido para el proyecto Vistas del Golfo II**

#### **Estudio de Mareas. Metodología aplicada y resultados obtenidos.**

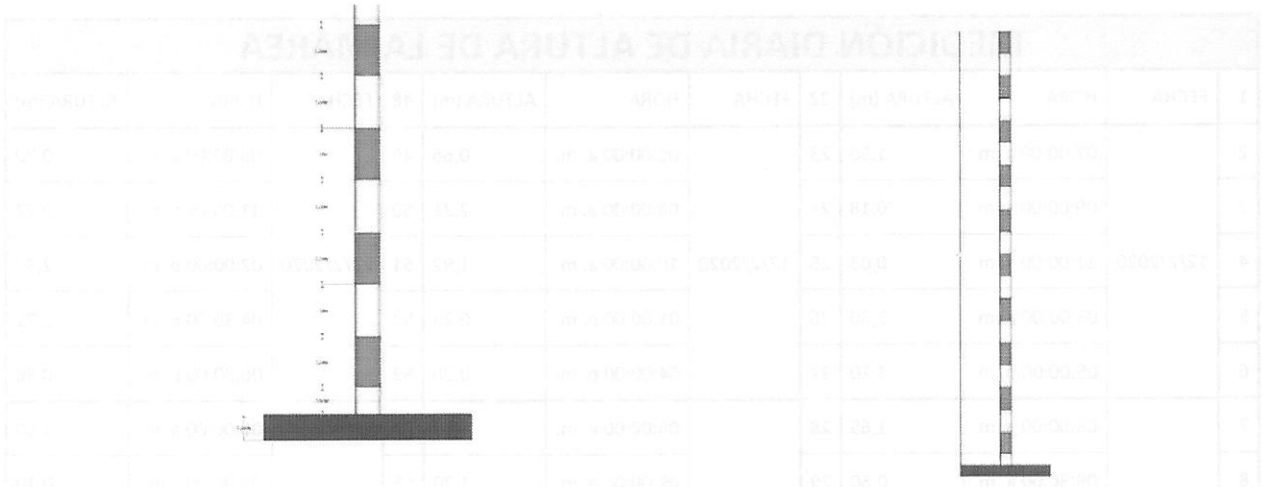
Imagen # 4, Estación para Medición de Mareas.  
Base concreto 5cms y franjas de 10cms a cada 10cms.

Imagen # 5, Estación para Medición de Mareas.  
Altura total de estación 2,00m.

Específicamente, se construyeron 3 estaciones para la medición de las alturas de las mareas. Estas estaciones se hicieron con una base de concreto y un tubo de PVC blanco, el cual se pintó con franjas rojas a cada 10cms. Luego se colocaron a una distancia prudencial cercana al punto de vertido, para efectos de poder documentar en horarios específicos las alturas que registran las mareas.

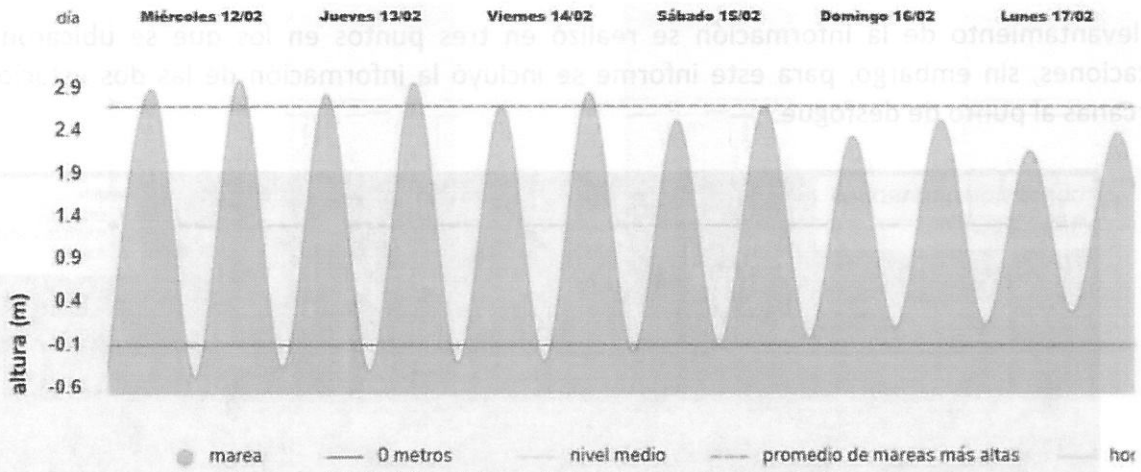
Imagen # 7, Gráfico del pronóstico de mareas para Puntarenas.  
Semana 12/02 al 17/02.

Según se indicó, este horario de toma de datos fue definido basados en la información de la página [www.miocimar.ucr.ac.ar](http://www.miocimar.ucr.ac.ar) de la Universidad de Costa Rica.

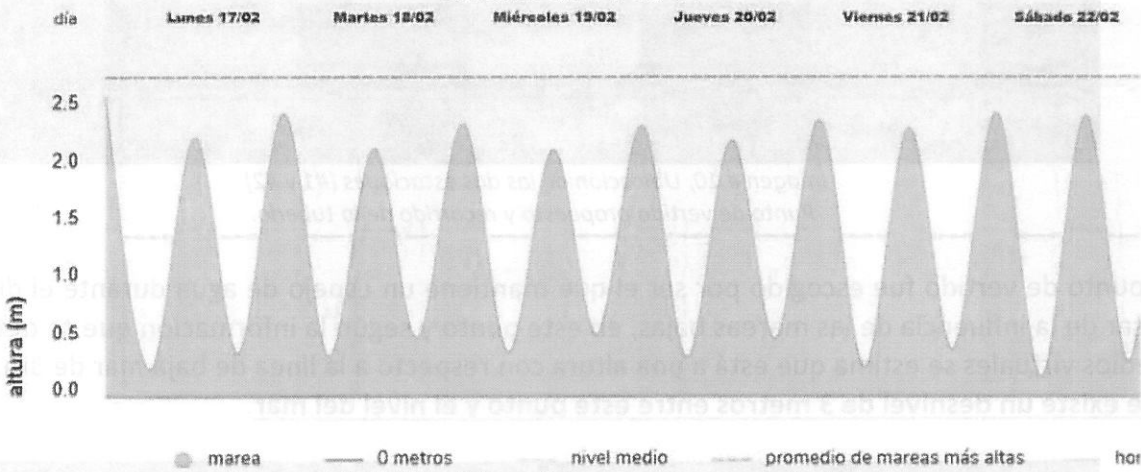
Imagen # 8, Gráfico del pronóstico de mareas para Puntarenas.  
Semana 17/02 al 22/02.

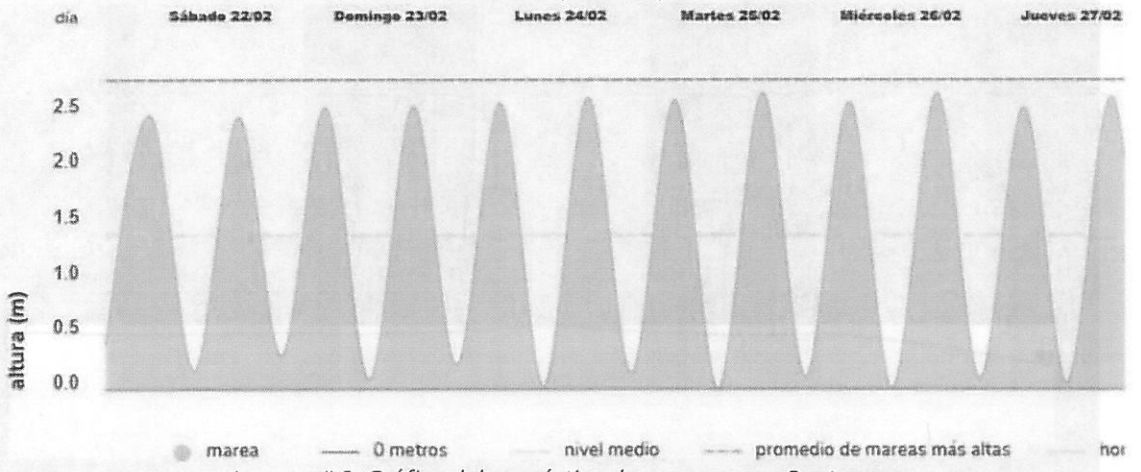
Imagen # 9, Gráfico del pronóstico de mareas para Puntarenas.  
Semana 22/02 al 26/02.

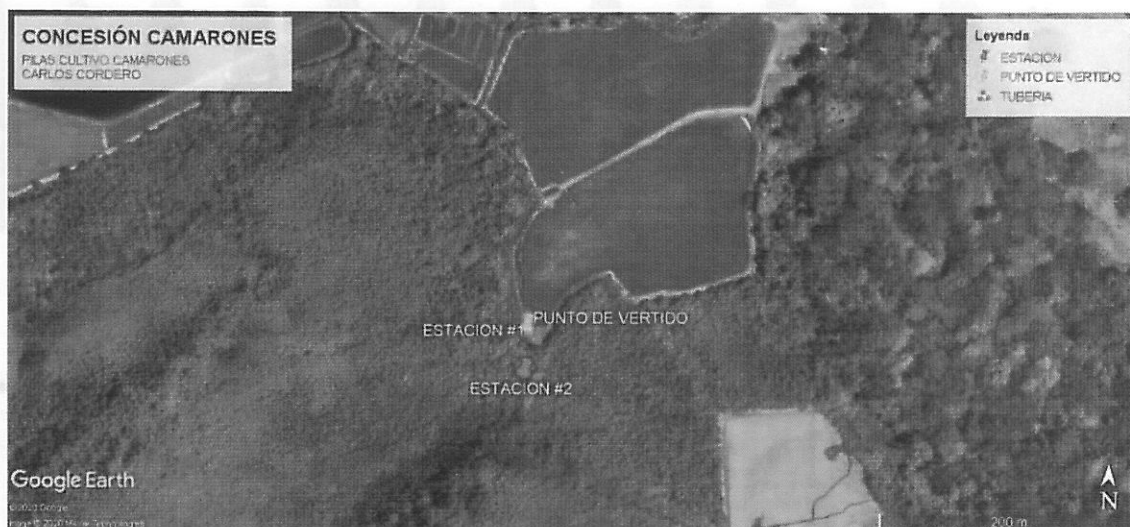
Imagen # 10, Ubicación de las dos estaciones (#1 y #2), Punto de vertido propuesto y recorrido de la tubería.

El levantamiento de la información se realizó en tres puntos en los que se ubicaron las tres estaciones, sin embargo, para este informe se incluyó la información de las dos estaciones más cercanas al punto de desfogue.

Se colocaron las estaciones, ubicando la estación #1 propiamente en el punto de vertido y la estación #2, a una distancia aproximada de 25 metros lineales de la estación #1; esto dentro del cauce que sugiere el recorrido del canal.

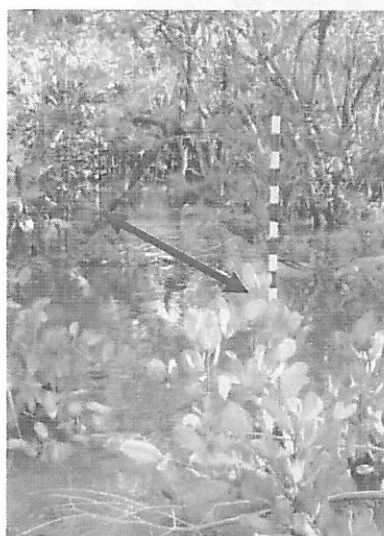
*Imagen # 13.  
Distancia entre estaciones #1 y #2, de 25m.*

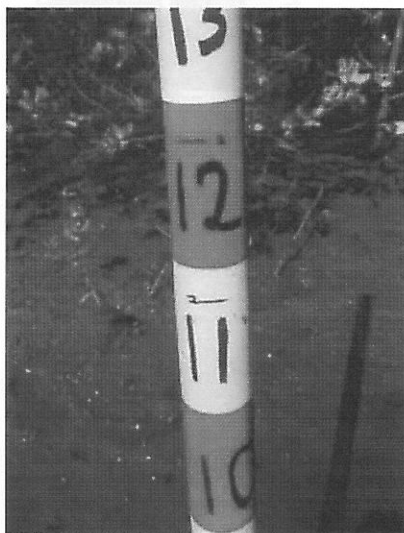
*Imagen # 14.  
Estación escalada y con la marca de mareas más altas registradas.*

Para facilitar la toma de datos se marcó cada franja de color con una numeración consecutiva, con el propósito de obtener referencias constantes para el levantamiento de la información.

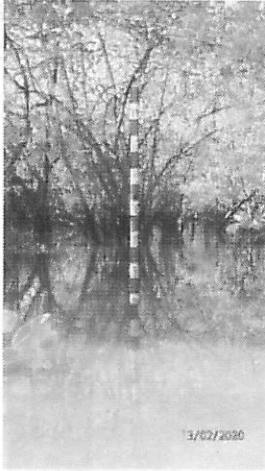
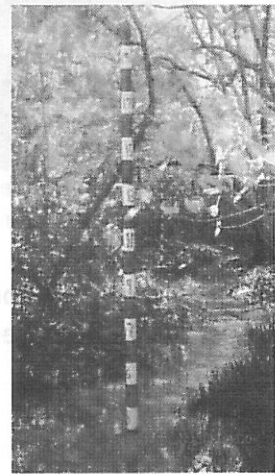
Muestras de datos recolectados durante los días de medición y registro en sitio:

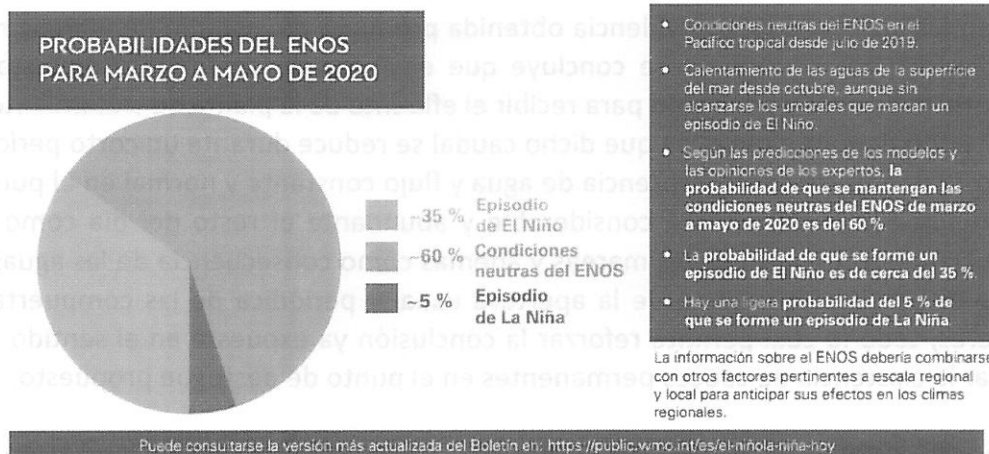
Imagen # 15.

- a) En el punto propuesto para el desfogue existen dos momentos de aproximadamente dos horas, que puede extenderse hasta dos y media hora, donde la marea tiene su nivel más bajo.
- b) Se comprobó que, al bajar el nivel del agua, el espejo del agua reduce su ancho a unos 45cms; y es en ese momento donde la profundidad en el canal puede alcanzar 20cms.
- c) Del estudio realizado se logra confirmar que, pese a la intermitencia producto del flujo de las mareas, aún en marea baja el caudal del canal se reduce, pero no desaparece.
- d) Los 20 centímetros de profundidad del agua del canal se mantienen, pese a la condiciones climáticas o estacionales imperantes al momento de la ejecución de estudio de mareas. *(estación seca o verano con una influencia del fenómeno del niño del 35% según imagen #15).*
