INFORME TÉCNICO

ISA-06

Resultados de los muestreos de agua en fuentes para consumo humano del
Cantón de Matina

Programa Infantes y Salud Ambiental
Instituto Regional de Estudios en Sustancias Tóxicas

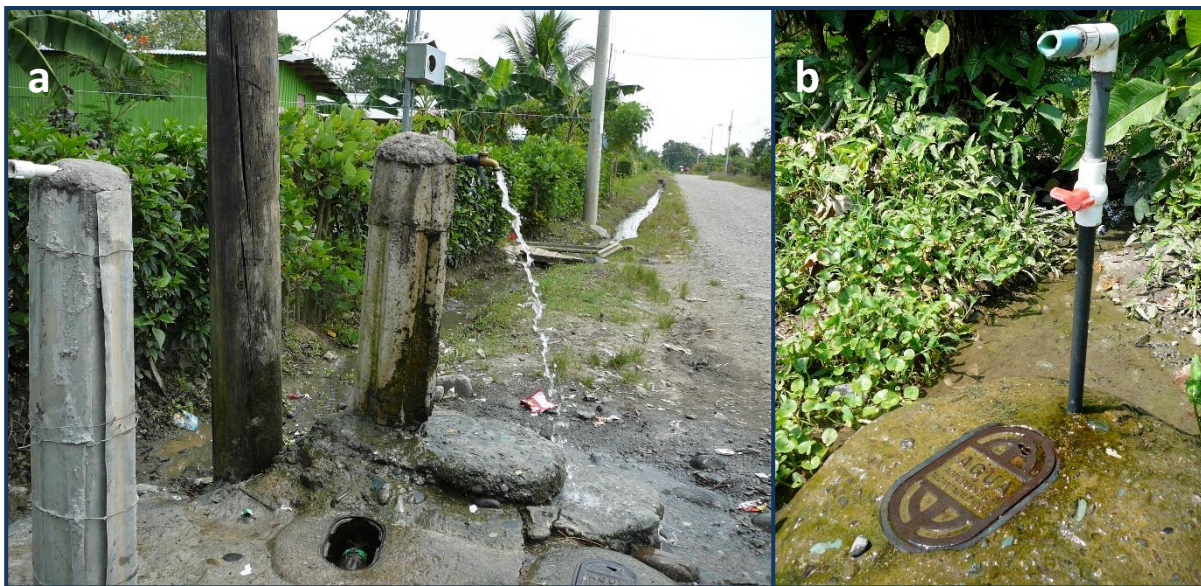
A través de este sistema, el AyA da agua a las comunidades de Bataan, Davao, Ramal 7, La Lola, Los Almendros, 26 Millas, 27 Millas y 28 Millas (Figura 5).

Figura 5. Tubo de agua de AyA, a) Comunidad El Jardín, Bataan; b) Comunidad Davao, Bataan.

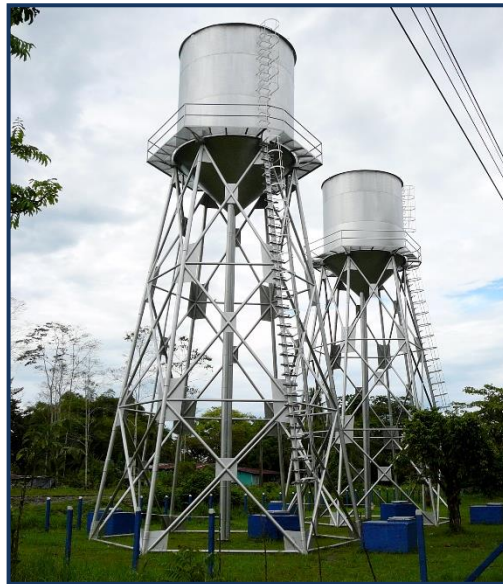
Las comunidades que obtienen agua de este acueducto del AyA son Goly, Luzón, Matina y Santa Marta (Figura 6). El AyA obtiene el agua de un pozo ubicado en la comunidad de Luzón.

Figura 6. Tanques AyA, Matina.

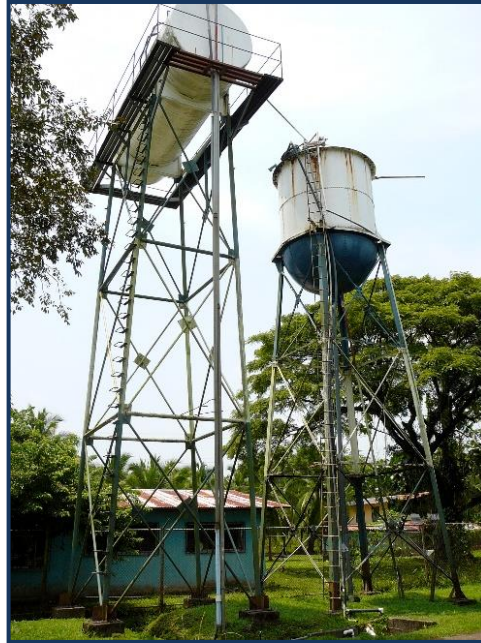
La mayoría de las viviendas en B-line obtienen el agua de un pozo que administra la ASADA (Figura 13).

Figura 13. Tanque de Agua, ASADA B-line.

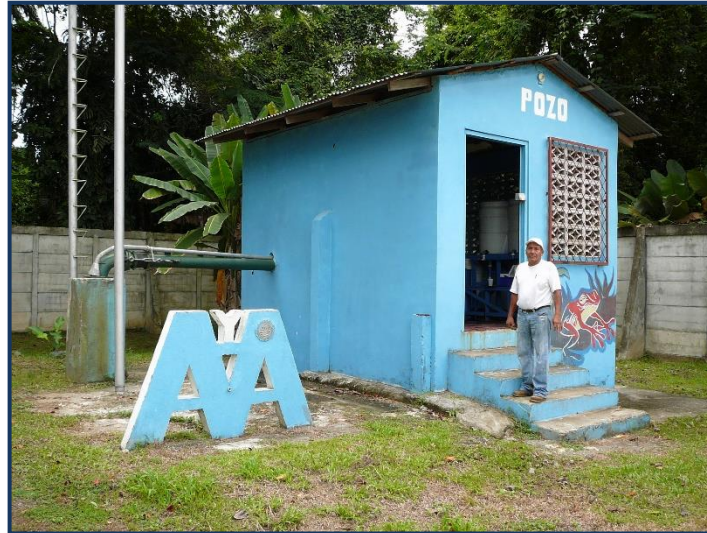
El acueducto de Venecia toma el agua de un pozo y da agua a las comunidades de Venecia, Cuba Creek y la Maravilla (Figura 18).

Figura 18. Pozo de la ASADA de Venecia.

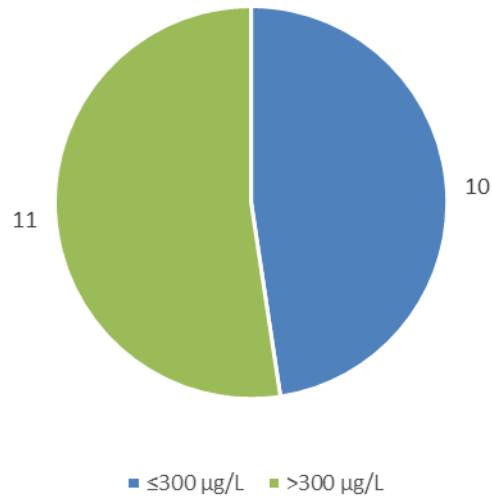
Detectamos hierro en las 21 muestras (rango de 49.81-3104.61 $\mu\text{g/L}$). El límite de detección fue de 10.00 $\mu\text{g/L}$. **Once** muestras (4 Millas (4), Goshen (3), Luzón (2), 15 Millas (1), Punta Caliente (1)) tenían cantidades de hierro que estaban por arriba de la cantidad máxima permitida (más de 300 $\mu\text{g/L}$) (Figura 25). La muestra con mayor cantidad de hierro (3104.61 $\mu\text{g/L}$) era diez veces más alta que la cantidad máxima permitida.

Figura 25. Muestras de agua con niveles de hierro por encima del máximo permitido (>300 µg/L), para los pozos artesanales privados.

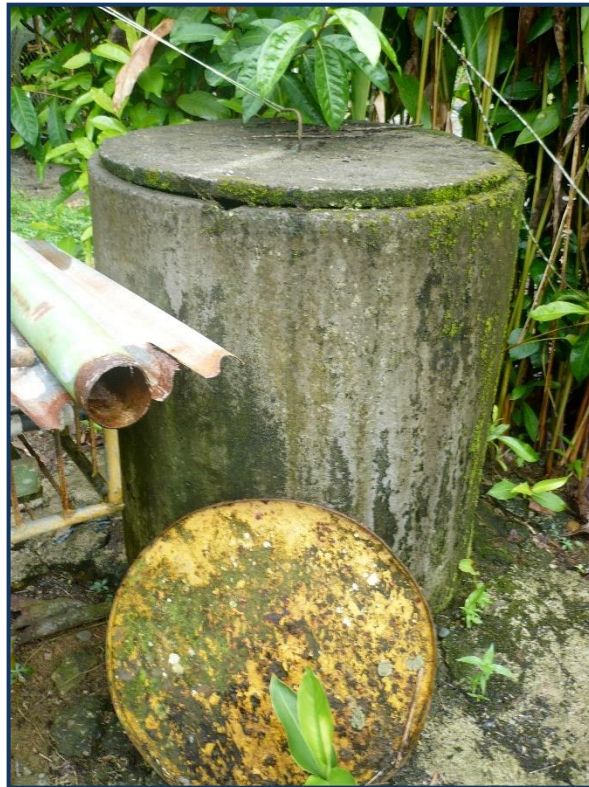
En la comunidad de Bananita tomamos **una** muestra (Figura 26). En esta muestra de agua:

Detectamos hierro en la muestra (248.11 µg/L). El límite de detección fue de 10.00 µg/L. La cantidad de hierro que encontramos **no** estaba por arriba de la cantidad máxima permitida (más de 300 µg/L).

Figura 26. Pozo artesanal privado de la comunidad de Bananita.

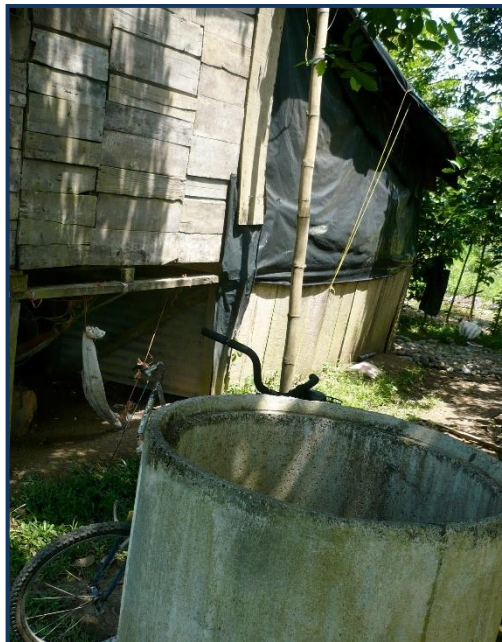
Tomamos **cuatro** muestras en la comunidad de Goshen (Figura 29) y encontramos que:

Detectamos arsénico en las cuatro muestras (0.45, 1.25, 2.64, 3.75 µg/L). El límite de detección fue de 0.06 µg/L. La cantidad de arsénico que encontramos **no** estaba por arriba de la cantidad máxima permitida (más de 10 µg/L).

Figura 29. Pozo artesanal privado en la comunidad de Goshen

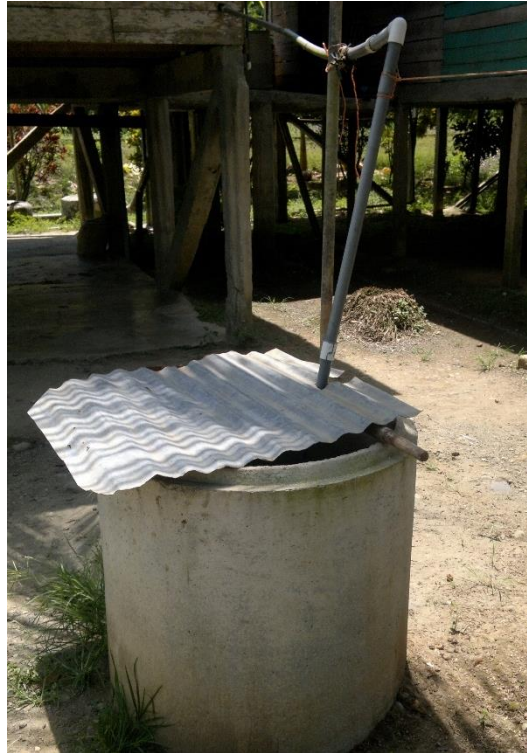
En la comunidad de 23 Millas tomamos **una muestra** (Figura 30) y encontramos que:

Detectamos hierro en la muestra (270.66 µg/L). El límite de detección fue de 10.00 µg/L. La cantidad de hierro que encontramos **no** estaba por arriba de la cantidad máxima permitida (más de 300 µg/L).

Figura 30. Pozo artesanal privado de la comunidad de 23 Millas.

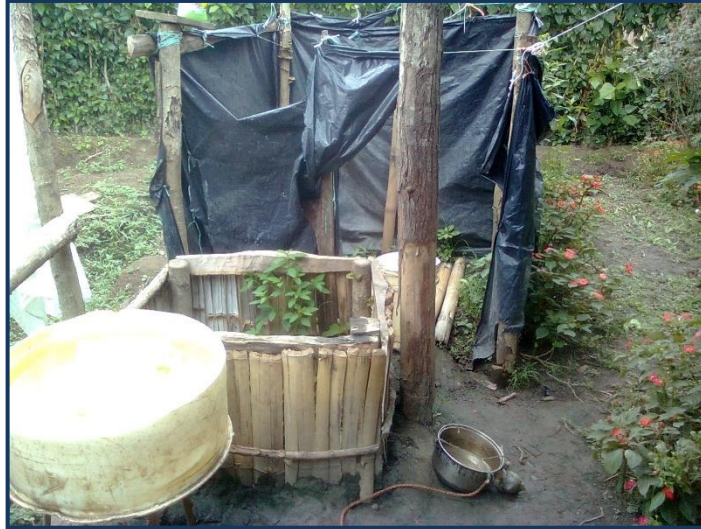
En la comunidad de Luzón tomamos **tres muestras** (Figura 34) y encontramos que:

Detectamos arsénico en las tres muestras (0.28, 0.31, 0.45 $\mu\text{g/L}$). El límite de detección fue de 0.06 $\mu\text{g/L}$. La cantidad de arsénico que encontramos **no** estaba por arriba de la cantidad máxima permitida (más de 10 $\mu\text{g/L}$).

Figura 34. Pozo artesanal privado en la comunidad de Luzón

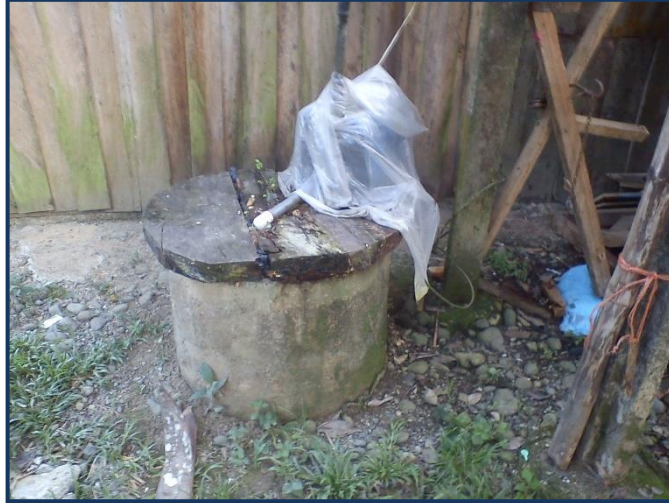
Figura 36. Pozo privado en la comunidad de 4 Millas.

En la comunidad de 4 Millas (Figura 36), hicimos un muestreo adicional como parte de la tesis de licenciatura llamada “Evaluación de la calidad de agua para consumo humano en la Comunidad de 4 Millas de Matina, Limón” (Anexo 2, Informe Técnico ISA-04).

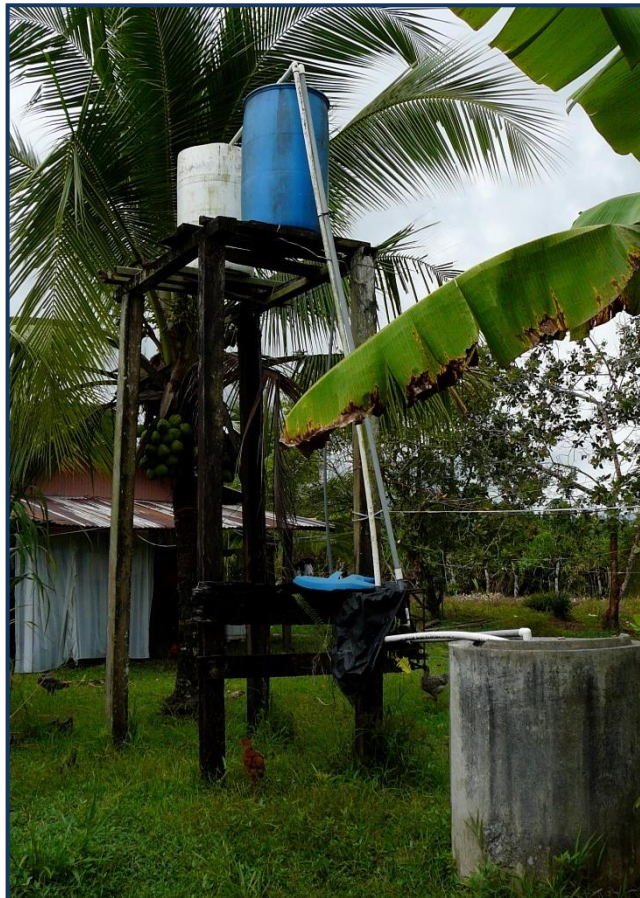
En la comunidad de 15 Millas tomamos **una muestra** (Figura 37). En esta muestra encontramos que:

Detectamos hierro en la muestra (519.71 µg/L). El límite de detección fue de 10.00 µg/L. La cantidad de hierro que encontramos estaba por **arriba** de la cantidad máxima permitida (más de 300 µg/L).

Figura 37. Pozo artesanal privado de la comunidad de 15 Millas
