Ministerio de Vivienda y Asentamientos Humanos  
Dirección de Vivienda y Asentamientos Humanos

**Análisis de criterios técnicos para la pre selección digital de terrenos para el aval de proyectos habitacionales con mas de 200 viviendas, por medio del Sistema Financiero Nacional de Vivienda (SFNV)**

<b>Nombre del proyecto:</b> Finca Alajuelita		<b>N° Consecutivo:</b> MIVAH-DVMVAH-DVAH-DATV-INF - 0013 - 2020	
<b>Empresa Desarrolladora:</b> Sr. Navas y Guillemos Hidalgo (Movimiento Cooperativo)		<b>Cédula Jurídica:</b> NS	
<b>Análisis realizado por:</b> Sergio Zuñiga Gamboa		<b>Fechas</b>	<b>Recibido</b> 25/05/2020
			<b>Finalizado</b> 08/06/2020
<b>Información básica del terreno para el Proyecto</b>			
<b>Plano Catastro</b>		<b>Número de Finca</b>	
SJ-0799792-1989		144460	
<b>Adjunto</b> SI		<b>Área de la propiedad (m2)</b>	
		<b>Según Plano</b> 158692,20	
		<b>Según Registro</b>	
<b>Propietario(s) del terreno:</b> Fiduciaria Unibanc S.A		<b>Cédula(s):</b> 3-101-353395	
<b>Provincia</b> San José	<b>Cantón</b> Alajuelita	<b>Distrito</b> Concepción	<b>Barrio</b> NS
<b>Coordenadas Geográficas (CRTM05)</b>		Este: 525700.0 Norte: 1093051.0	
<b>Ubicación exacta:</b>	Del Colegio Técnico P

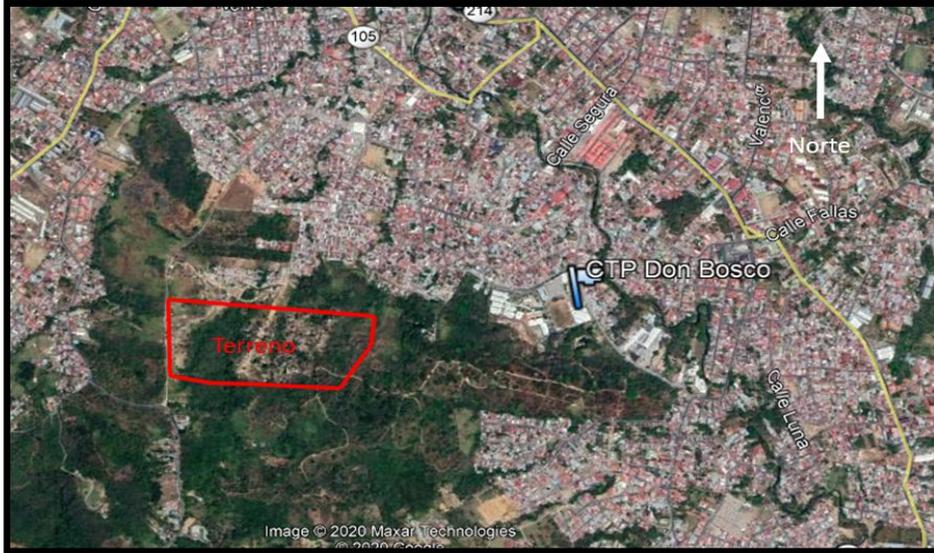
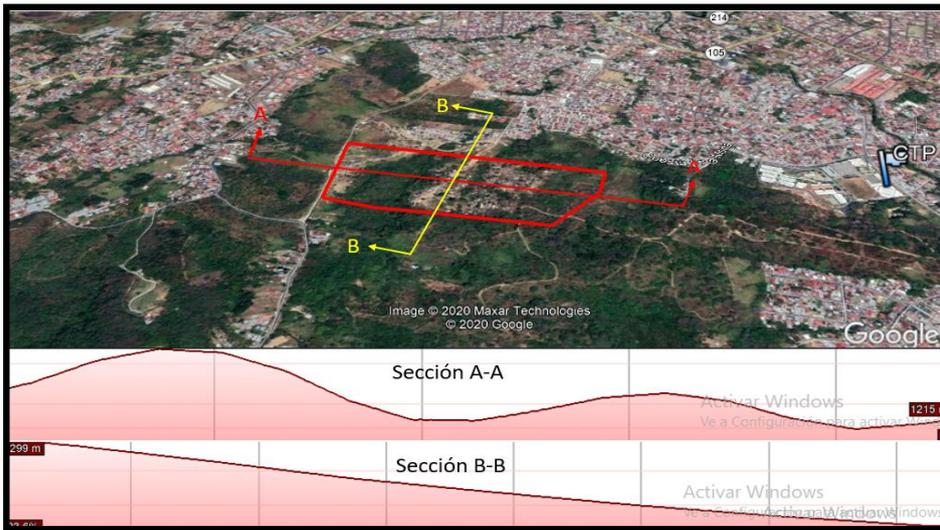
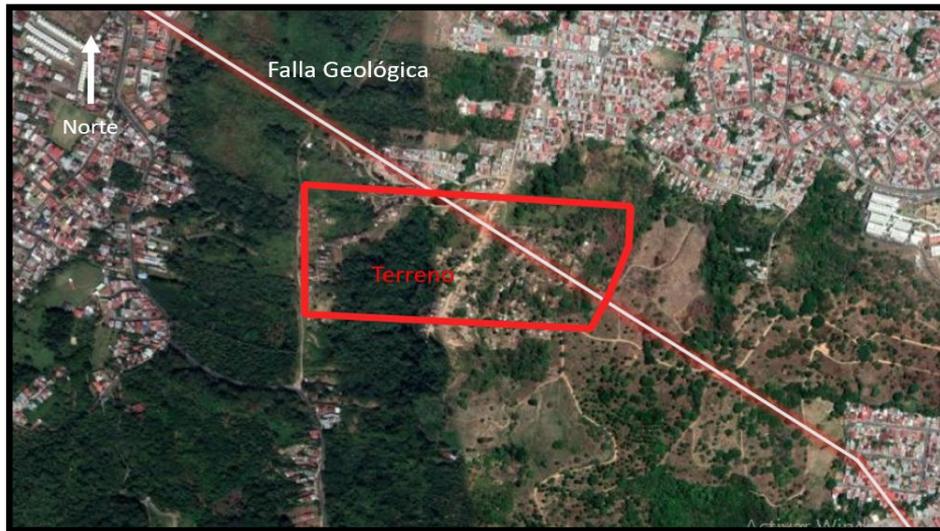
**Ubicación del terreno, topografía y vulnerabilidad**

<b>Pendiente predominante del terreno</b>	Más de 25%
<b>Topografía predominante del terreno propuesto</b>	Terreno quebrado
<b>Nivel de pendiente con respecto a la calle</b>	NO HAY DATO

<b>Ubicación del terreno en zona de riesgo</b> <input checked="" type="checkbox"/> SI <input type="checkbox"/> NO	<b>RECOMENDAR ESTUDIOS</b>	<input type="checkbox"/> INUNDACION
		<input checked="" type="checkbox"/> DESLIZAMIENTO <input checked="" type="checkbox"/> FALLA GEOLOGICA A MENOS DE
<b>Tipo de Riesgo presente</b>

El terreno se localiza en una zona montañosa, quebrada, con moderadas y fuertes pendientes, con susceptibilidad a deslizamiento, de acuerdo con eventos similares ocurridos en la zona.

Para efectos del presente análisis se utilizaron mapas de amenazas potenciales naturales de carácter general de la CNE, por lo tanto, se recomienda a los interesados aportar estudio de amenazas naturales, específicamente donde se ubica el terreno.

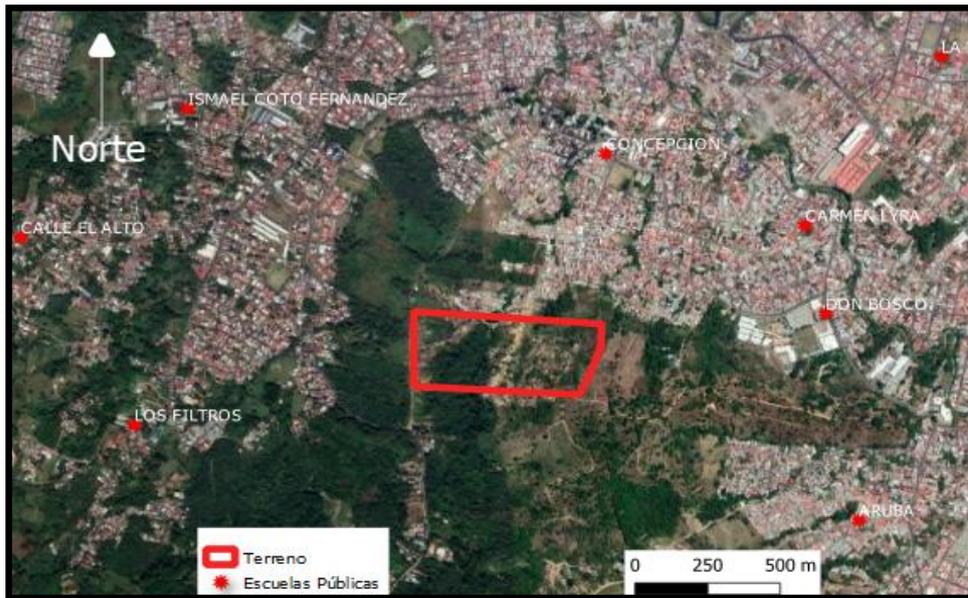
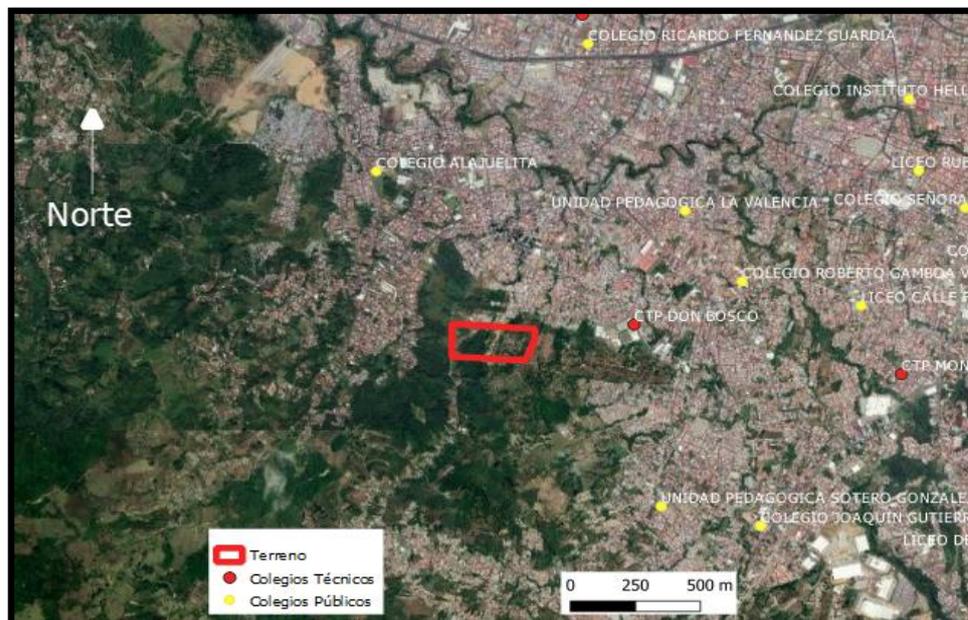
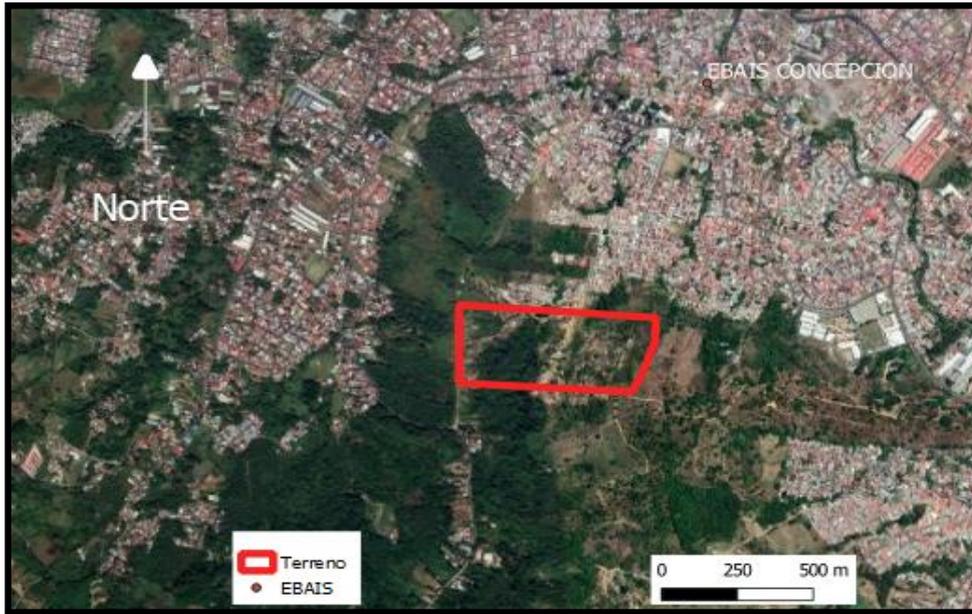
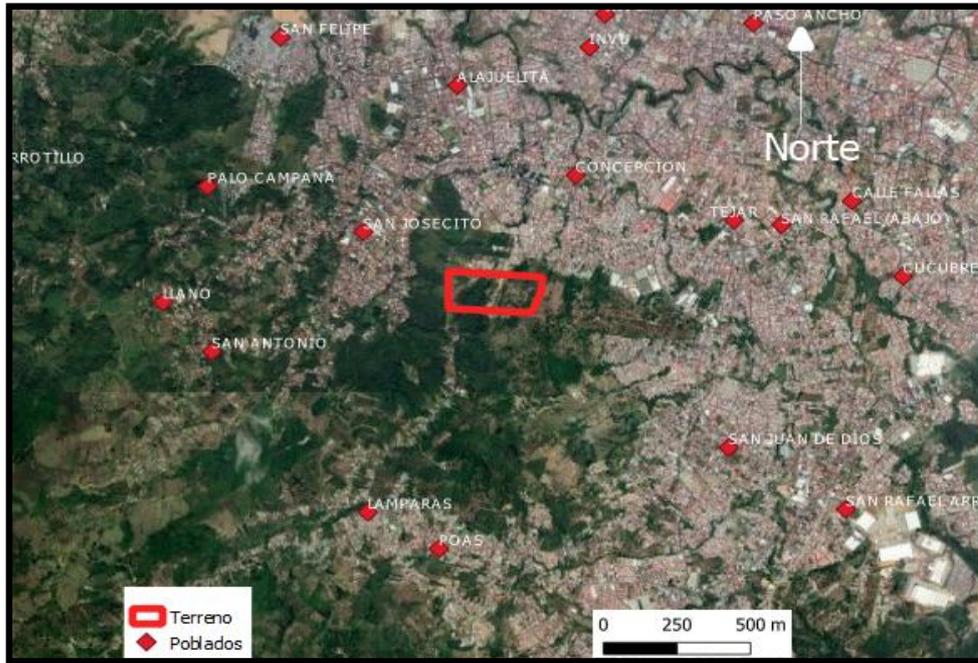
### Ubicación del proyecto con respecto a servicios, educación, salud y poblaciones cercanas

El terreno cuenta con disponibilidad de centros educativos y centros de salud, en un radio de aproximadamente 1 km. Según consulta a PlanGam 82, el terreno se encuentra fuera del anillo de contención urbana, lo que limitaría el desarrollo del terreno para el fin propuesto.  
No se aporta por parte de los interesados carta de disponibilidad de agua potable.

Respecto a los servicios básicos, a pesar de que actualmente hay servicio de agua en el asentamiento, no hay información que demuestre la disponibilidad del servicio ni la capacidad Hidráulica. Se recomienda a los interesados aportar documentación sobre la disponibilidad de este servicio, así como la disponibilidad de infraestructura necesaria para llevar el agua potable en una eventual construcción de un proyecto de vivienda.
